Fiskevårdsplan för Tullstorpsån 2011

Sträckan Ugglarpsdalen - Jordberga

Tullstorpsåprojektet

Eklövs Fiske och Fiskevård

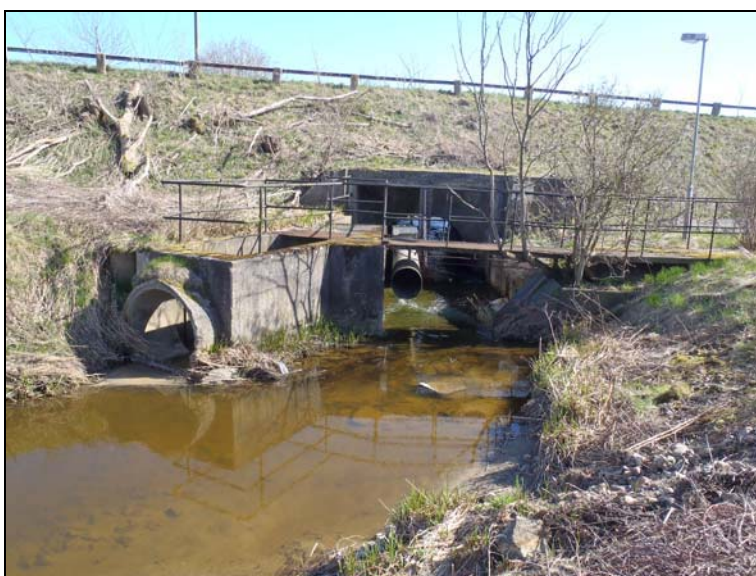
Från biotopkarteringen 2008 identifierades 9 artificiella vandringshinder, varav 3 på sträckan från Jordberga till Ugglarpsdalen (Wåland & Eriksson 2008). I samband med inventering av lekplatser våren 2010 och 2011 (bilaga 2), bedömdes två av dessa hinder utgöra partiella vandringshinder vid låga flöden. Det första hindret ligger uppströms vägen till Jordberga och utgörs av en gjuten tröskel, rester av sockerbrukets tidigare verksamhet i vattendraget (foto 5.1). Vid låga flöden kan detta utgöra hinder för vissa storleksklasser av fisk. Det föreslås att den gjutna konstruktionen tas bort. Längre uppströms vid Stävesjö finns en konstgjord tröskel, där en plastkonstruktion ligger i botten som tätning och block ovanpå (foto 5.2). Denna tröskel bör ersättas med en mer naturlig fåra med block och sten.

Foto 5.1 Partiellt vandringshinder vid Jordberga.

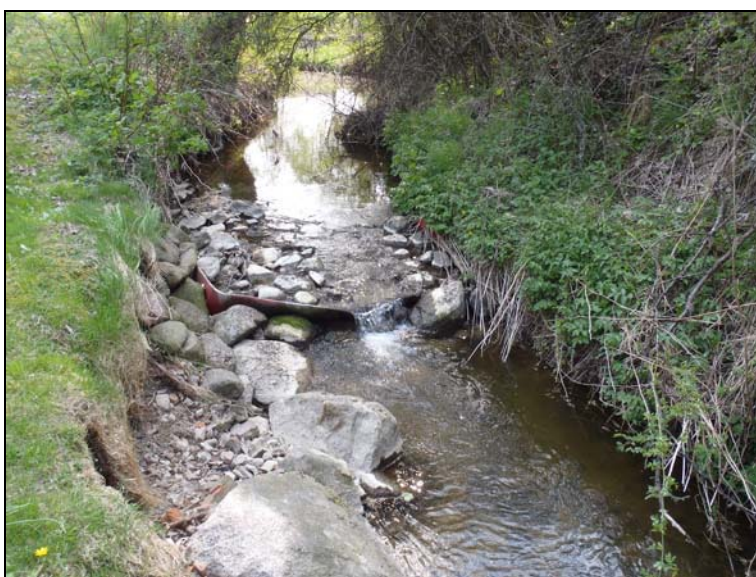
Foto 5.2 Partiellt vandringshinder vid Stävesjö.

Åtgärda partiellt vandringshinder på sträckans nedre del. Genom att ta bort konstgjort dämme och ersätta tröskeln med en mer naturlig fåra med block och sten (foto 5.2). Ingen meandring bör etableras där ån rinner med opåverkad bottenstruktur (foto 5.18). Rensa upp äldre tippningsplats av skräp till ån (västra sidan av ån) och utläggning av block inom detta område (foto 5.19).

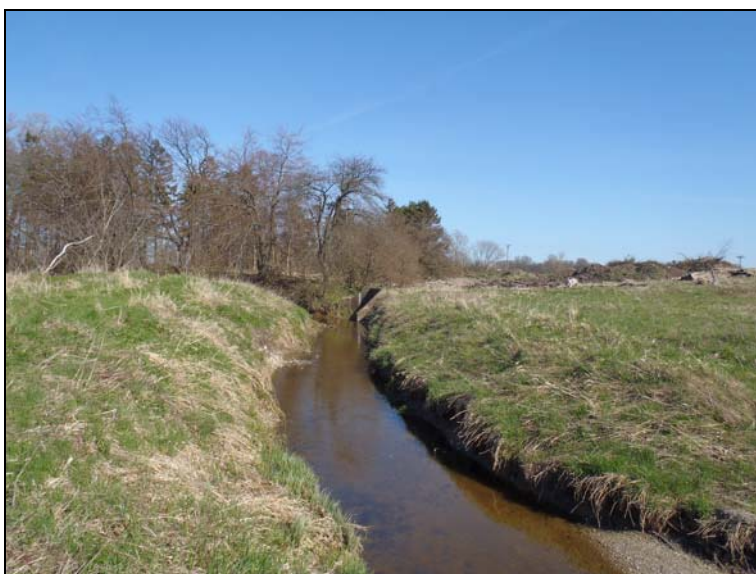
Foto 5.3 Tullstorpsån uppströms sockerbruks dammarna, sträcka 14.

Omgivningen utgörs av åkermark och dammar. Ån rinner lugnflytande till svagt strömmande, är rensad och rätad med höga kanter (foto 5.3). På den övre delen finns ett skogsparti på östra sidan som beskuggar ån. Bottensubstratet utgörs av sand och grus med enstaka stenar. Inom sträckans övre område registrerades 3 lekplatser (karta 5.1, bilaga 2). Sträckan underhållsrensades under 2010.

Det föreslås att sten och block material tillförs, för att förbättra lek och uppväxtområdena för havsöring på sträckans övre del.

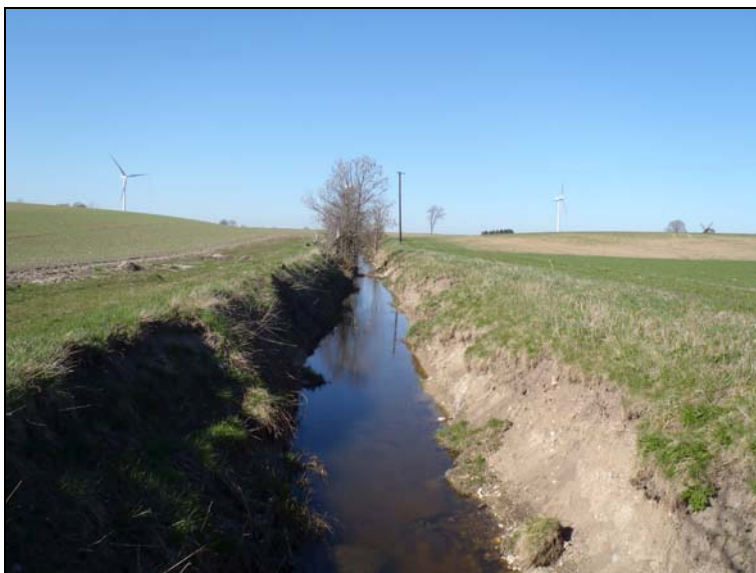
Foto 5.4 Sträcka 15.

Omgivningen utgörs av åker. Ån är rätad med låg beskuggning, rinner i huvudsak lugnflytande (foto 5.4). Bottensubstratet utgörs av sand och grus med enstaka stenar och block. Grövre material på sträckan övre del som är mer strömmande där en lekplats registrerades (karta 5.1, bilaga 2). Några mindre öringar och en utlekt öring observerades våren 2011. Sträckan underhållsrensades under 2010. Detta har skapat branta kanter som medfört bitvis kraftig erosion under vintern 2010-2011.

Det föreslås att sten och block material tillförs, för att förbättra lek och uppväxtområdena för havsöring på sträckans övre del (ca 100 m).

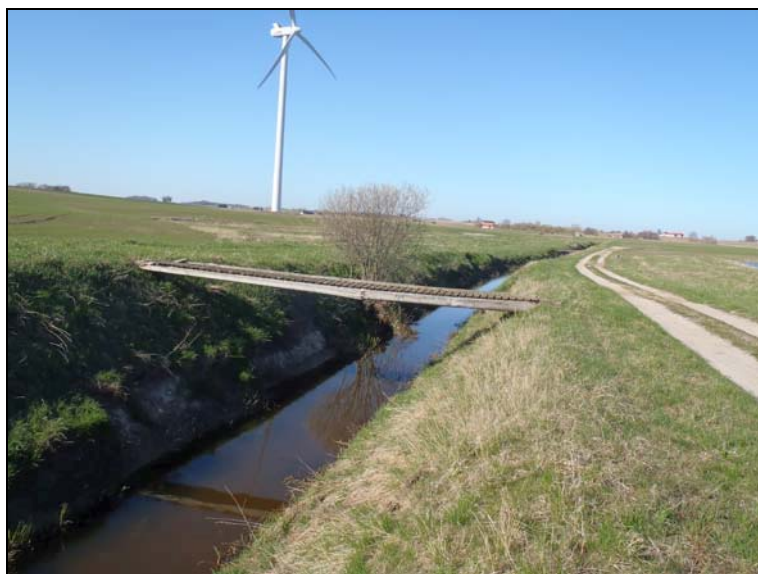
Foto 5.5 Sträcka 16.

Omgivningen utgörs av åker och tomtmark. Nedre delen kantad med träd som ger relativ bra beskuggning, bottensubstratet utgörs av grus, sten och enstaka block (ca 100 m). Längre uppströms är ån rätad med låg beskuggning och underhållsrensning har utförts under 2010, bottensubstratet utgörs här av finsediment och sand (foto 5.5). Två våtmarker vid sidan av ån har anlagts sedan 2009. Sex lekplatser registrerades på sträckans nedre del våren 2011.

Det föreslås att sten och block material tillförs på sträckan nedre del (ca 100 m), för att förbättra lek och uppväxtområdena för havsöring.

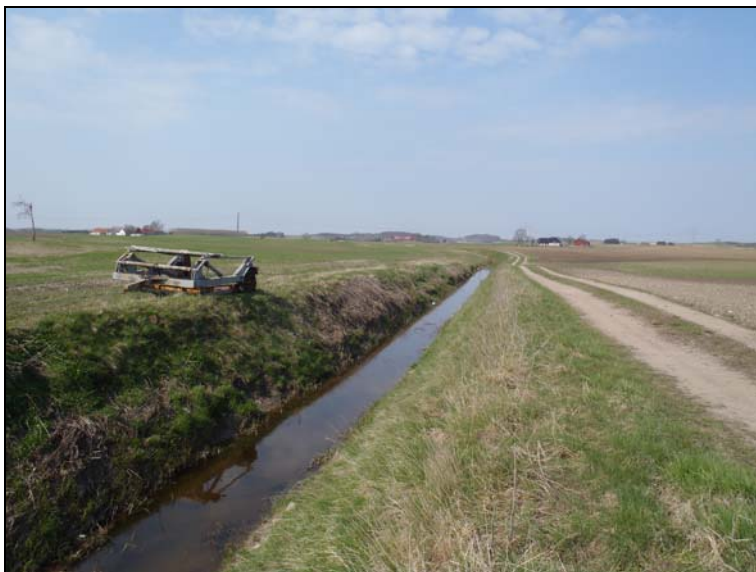
Foto 5.6 Sträcka 17.

Omgivningen utgörs av åker. Ån rinner lugnflytande till svagt strömmande, är rätad med låg beskuggning och med riklig vegetation i åfåran (foto 5.6). Bottensubstratet utgörs av finsediment och sand, underhållsrensning har utförts under 2010. På sträckans övre del finns ett kortare strömparti där en lekplats registrerades 2011 (foto 5.7). Sträckan har totalt en låg fallhöjd.

Det föreslås att grus, sten och block material tillförs på sträckan övre del (ca 100 m), för att förbättra lek och uppväxtområdena för havsöring (nedströms landsvägen). På övriga områden bör en bred ekologisk zon etableras där ån naturligt kan bredda vid högvatten.

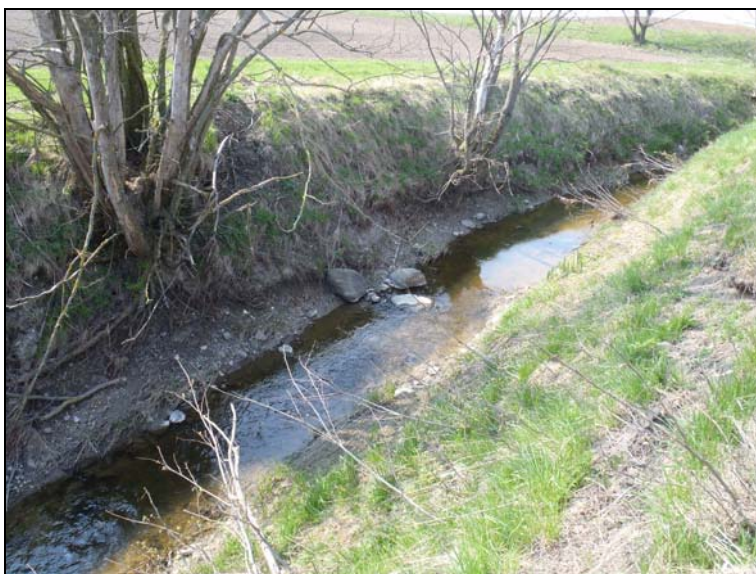
Foto 5.7 Sträcka 17. Kort strömparti, nedströms landsväg.

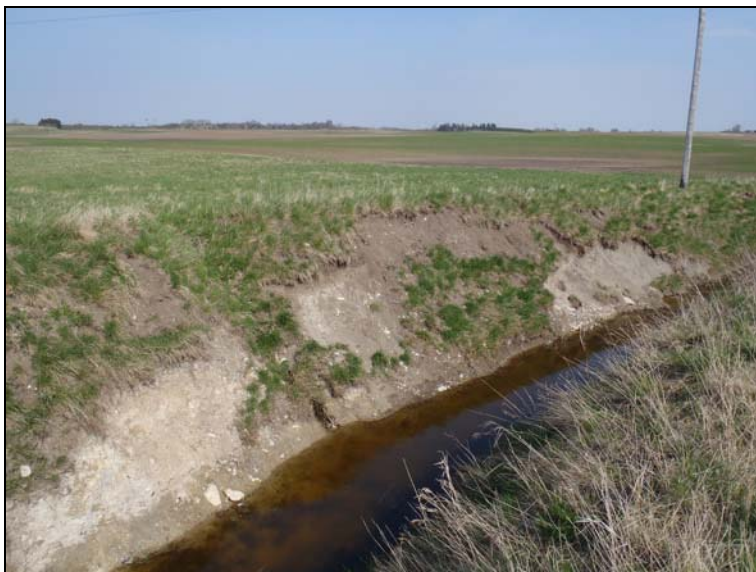
Bottensubstratet utgörs av lera, finsediment och sand. Underhållsrensning har utförts under 2010, vilket orsakat erosion på branta kanter (foto 5.8).

Foto 5.8 Sträcka 18. Parti med brant kant och betydande erosion.

Etablering av en bred ekologisk zon där naturlig breddning kan ske vid högvatten. Trädplantering för att förstärka kanterna och skapa beskuggning för att undvika igenväxtning av åfåran.

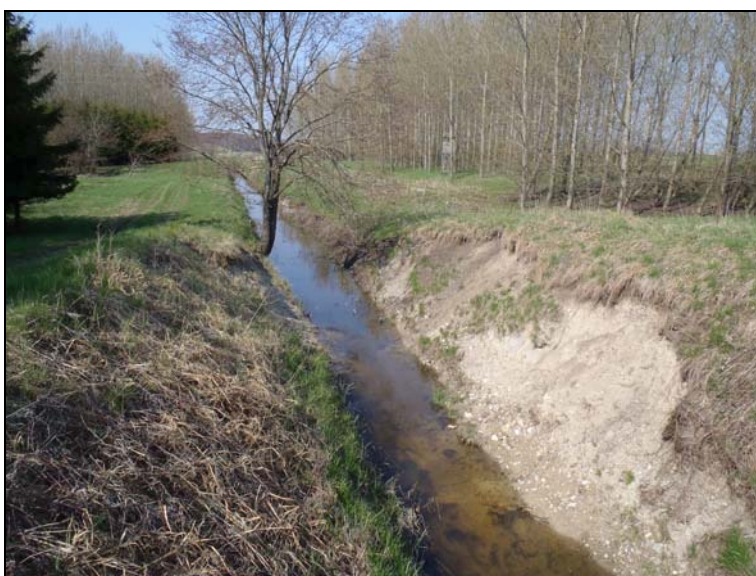
Foto 5.9 Sträcka 19.

Omgivningen varierar betydligt mellan granplantering, blandskog, lövskog, ängsmark och åker. Ån rinner lugnflytande, är rätad och kantas av enstaka träd (foto 5.9). Bottensubstratet utgörs av finsediment, sand och grus. Underhållsrensning har utförts under 2010, vilket orsakat erosion på branta kanter. Två våtmarker har anlagts på åns östra sida vid Sillesjö.

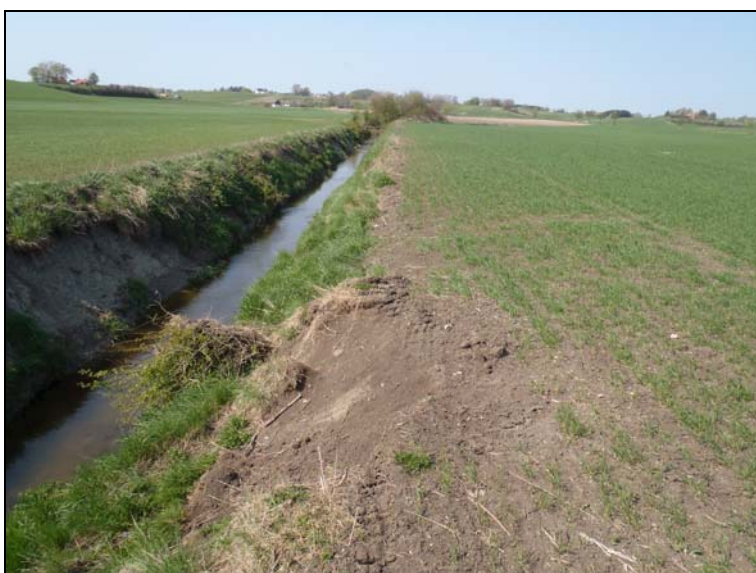
Omgivningen utgörs av åkermark och saknar skyddszon nästan hela vägen. Ån rinner lugnflytande till svagt strömmande, är rätad och kantas av enstaka träd och buskar (foto 5.12). Bottensubstratet utgörs av finsediment, sand och grus. Underhållsrensning har utförts under 2010. Ett parti på ca 30 m med hårbotten (sand, grus och sten) finns i början av sträckan uppströms landsväg (foto 5.13). I anslutning till en bro på sträckans övre del finns ett kort strömparti med sten och block.

Foto 5.12 Sträcka 21, parti utan skyddszon och med erosion.

Det föreslås att grus, sten och block material tillförs på sträckan nedre del (ca 50 m uppströms landsväg), för att förbättra lek och uppväxtområdena för havsöring. Vidare att åkanterna avsläntas längs hela sträckan med trädplantering för att binda kanterna och skapa beskuggning.

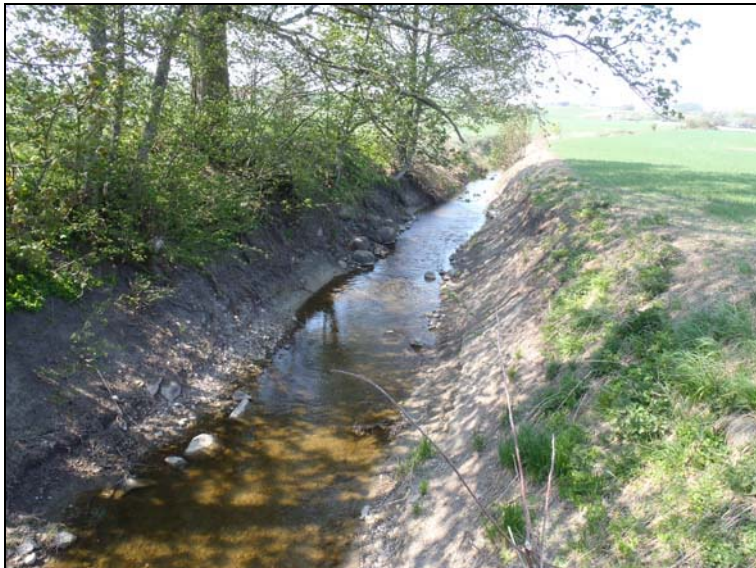
Foto 5.13 Sträcka 21, parti med hårbotten uppströms landsväg.

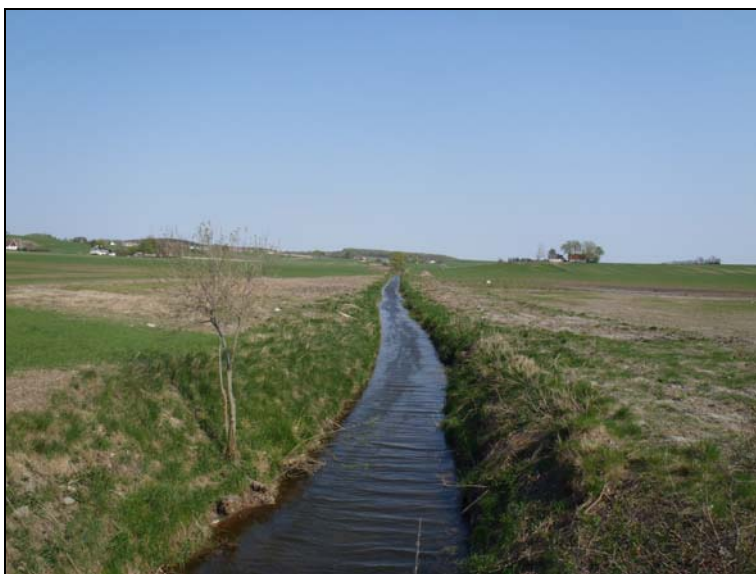
Foto 5.14 Sträcka 22.

Omgivningen utgörs av åkermark och betesmark. Åkermark saknar skyddszon. Ån rinner lugnflytande är rätad med låg beskuggning (foto 5.14). Slänthöjden är låg längs hela sträckan. Bottensubstratet utgörs av finsediment, lera och sand. Underhållsrensning har utförts under 2010. Ett våtmarksområde (Skönadal) har under 2010 anlagts på södra sidan av ån.

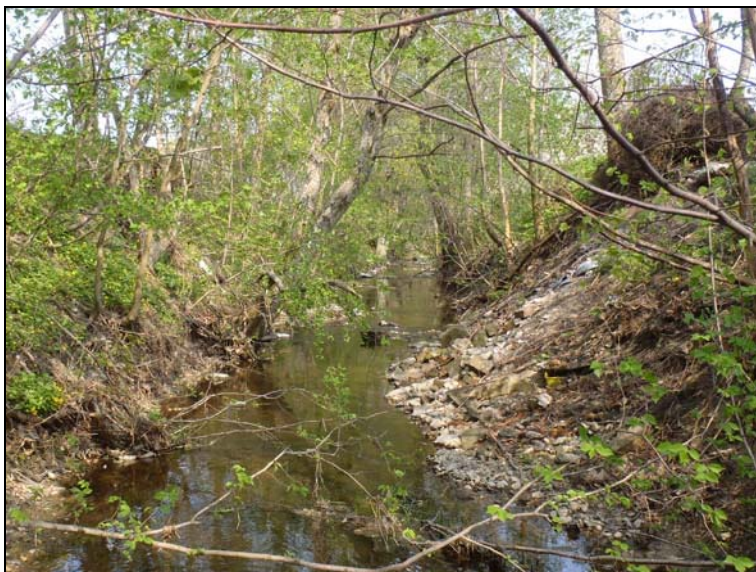
Foto 5.19 Sträcka 25. Tippningsplats av skräp på åns västra sida.

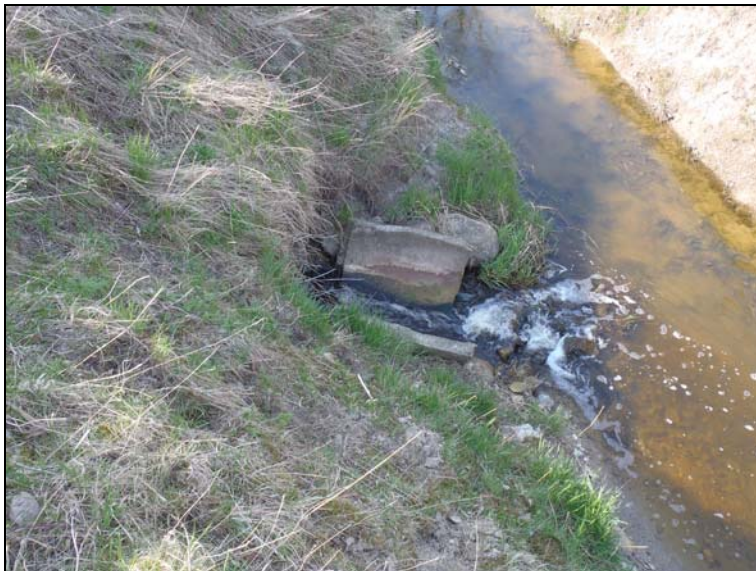
Foto 5.28 Biflöde 3, Grönby. Utflödet i Tullstorpsån.

Det föreslås etablering av en bred ekologisk kantzon med meandring och våtmarker längs hela sträckan. Bryta upp kulvert i biflodets nedre del.
