Projekt Tullstorpsån

Inventering av Tullstorpsån & biflöden med förslag på åtgärder

Beställare: Tullstorpsån Ekonomisk förening

09-05-11

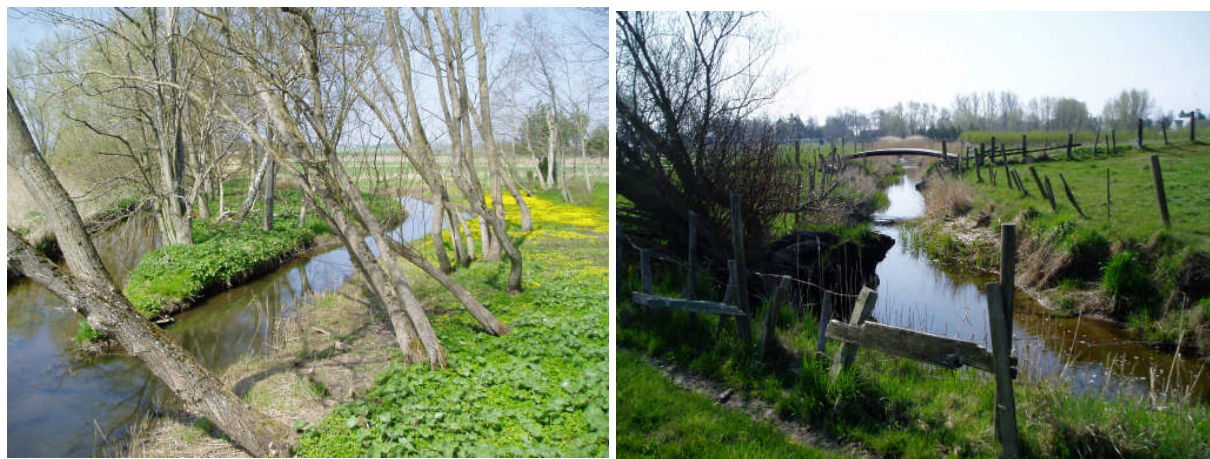
Bild 3-1 Delsträcka 2. Bilden till vänster är taget från väg 9 norrut och bilden till höger är tagen från motsatt håll söderut (09.04.27).

Delsträcka 2 omges till största delen av betesmark. På den östra sidan, intill väg 9, ligger tomtmark som övergår i betesmark. Den västra sidan börjar med betesmark som övergår i en granplantering och sedan beteshagar. Ån ligger mycket grunt, slänthöjd 0,5-1 m, bottenbredd 2 m, släntlutning <1:1. Bottensubstratet består av lera, sand och grus, som i vissa partier bildar naturliga djuphålor och upphöjningar. Turbulensen är låg och siktdjupet är medel.

Åtgärdsnivå 3. Delsträcka 2 är mycket intressant för anläggning av en ekologiskt funktionell kantzon, med en bredd på ca 70 m och en längd på 760 m. Kantzonen ska bestå av en naturlig flack slänt som tillåts svämma över vid högflöde. Små djuphålor och träd håller kvar sediment och bidrar till näringsreduktion. Inom kantzonen ska ån meandras. Anläggning av en våtmark, som fortfarande kan betas av djur vid lågvatten, kan ytterligare förhöja det estetiska och biologiska värdet i området.

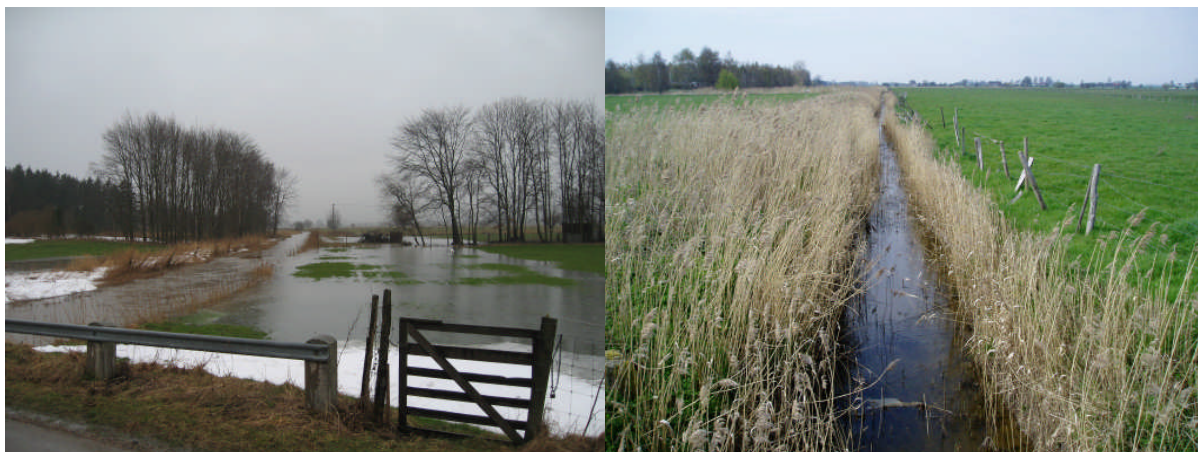
Bild 3-2. Bilden t.v är tagen längst ned på delsträcka 3 från öst mot väst, vid högflöde. Bilden t.h är tagen längst ned på delsträcka 4, från öst mot väst (09.04.27).

Ån är omgiven av betesmark och tomtmark. I början på delsträckan, ca 60-70 m norr om ån ligger bostadshus. Ca 30-60 m söder om ån går en gata nästan hela vägen (Se karta nr 2-1). Slänterna är överbevuxna med vass. Slänthöjden är <1,5 m, släntlutning <1:1. Bottenbredden är ca 2 m och bottensubstratet består av lera, sand och grus. Turbulensen är låg.

Ån omges av betesmark. Slänthöjden är <math><1,5\text{ m}</math>, släntlutning <math><1:1</math>. Bottenbredden är ca 2 m, bottenstrukturet består av lera och sand. Turbulensen är låg. Tillväxten av vass är påtaglig.

Åtgärdsnivå 3. Området lämpar sig mycket väl för åtgärdsnivå 3, eftersom ån mestadels omges av betesmark som översvämmas vid högflöde. Meandring av ån, avplaning av åkanter, plantering av träd, återinföring av grus, sten och block mm. kan förhöja det estetiska och biologiska värdet i området. En våtmark kan dämpa översvämningar och gynna den biologiska mångfalden.

Åtgärdsnivå. Två större våtmarker/översilningsytor ligger i projekteringsfas längs delsträcka 4 (se karta 2-1) och vid vidare projekteringsarbeten med dessa skall åfåran tas med i detta.

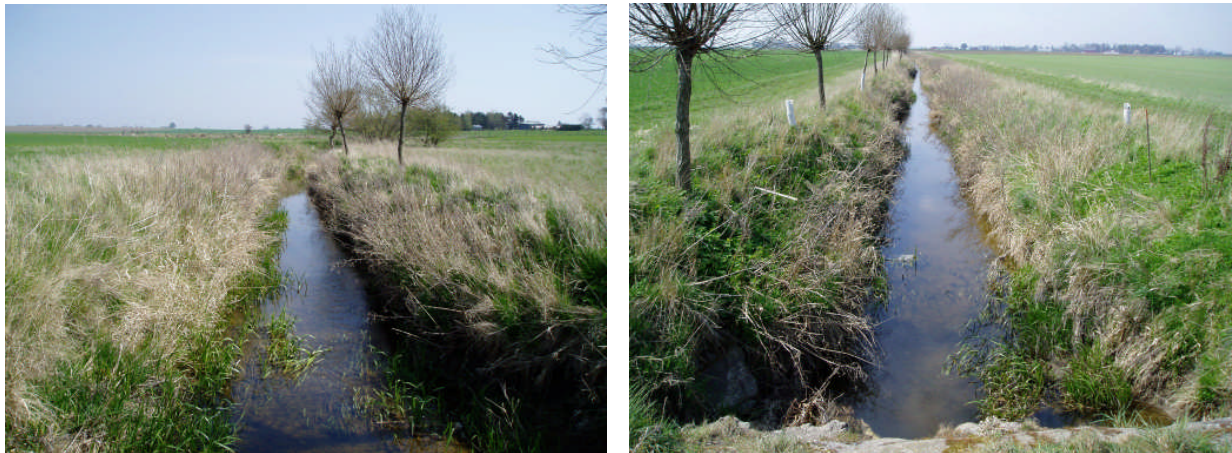
Bild 3-3 Bilden till vänster (t.v.) visar delsträcka 5 tagen från väst mot öst och bilden till höger visar delsträcka 6 tagen från öst mot väst (09.04.27).

Delsträcka 5 omges av åkermark. Ån är relativt meandrande och kantas av enstaka träd på den södra sidan. Slänthöjden är ca 1-1,5 m, släntlutning <1:1. Bottenbredden är ca 2 m, bottenstrukturet består av lera, sand och grus. Turbulensen är låg och siktdjupet är medel.

Ån är omgiven av åkermark med 6 meter skyddszon på både sidor. Den nedre halvan av delsträckan, på den södra sidan av ån, kantas av pilträd (se karta 2-2). Resten av delsträckan saknar beskuggning. Slänthöjden är ca 2 meter, släntlutning <1:1. Bottenbredden är ca 2 m och bottenstrukturet består av grus och sten. Medel turbulens.

Åtgärdsnivå 1 Åkanterna bör släntas av och beskuggas på den södra sidan.

Ån ligger relativt djupt i detta område och omges av brukbar åkermark. Skyddszonerna bör göras bredare för att minska näringsläckage, åkanterna bör släntas av för att minska erosion och en mindre meandring av ån kan återskapas. Plantering av träd längst hela den södra åkanten rekommenderas starkt för att hämma tillväxten av vass. Genom att återföra stenar och block, skapas mer variation i bottenstrukturen.

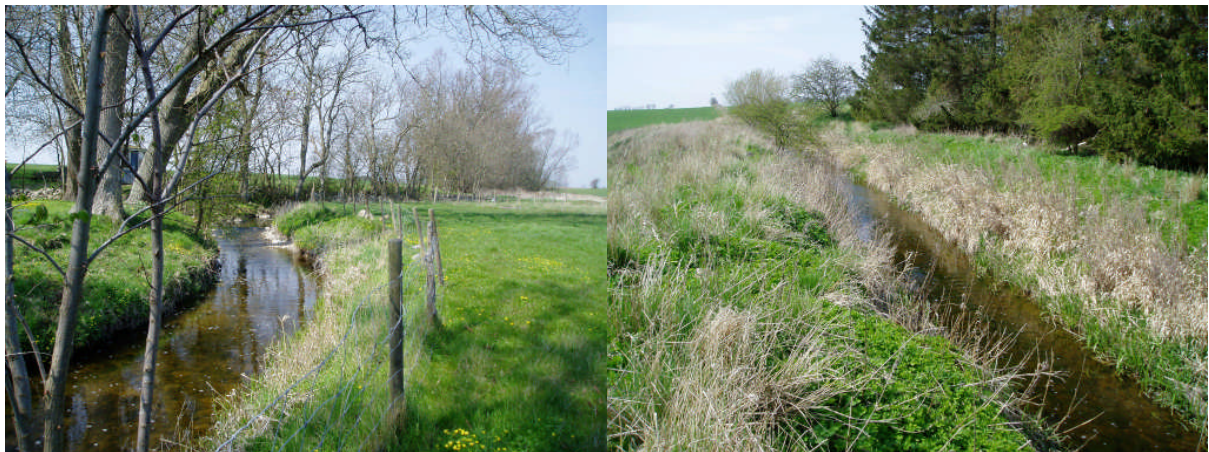
Bild 3-4 Bilden till vänster är tagen nedströms på delsträcka 7 och bilden till höger är tagen längst ned, vid den första grandungen, på delsträcka 8.

Delsträcka 6 är ett mycket fint och varierande parti av ån. Den nordöstra består av betesmark som övergår i åkermark efter ca 300 m. Slänthöjden är ca 0,5 m – 1 meter på den östra sidan. Den västra sidan av ån består av tomtmark som övergår i åkermark, med en 6 m bred skyddszon. Slänthöjden är ca 2-3 meter på den västra. Hela den västra slänten kantas av lövträd som beskuggar > 80 % av ån. Bottenbredd varierar mellan 1-3 m och bottenstrukturet består av grus, sten och block, som bildar naturliga upphöjningar och fördjupningar. Turbulensen är hög.

Ån är omgiven av åkermark med en 6 meter bred skyddszon på både sidor. Det finns två grandungar längst delsträckan där ån har lägre slänthöjd, ca < 1 m, medan resten av partiet har en slänthöjd på < 2 m. Slänthlutningen är 1:1, erosionsproblem finns i området (jord syns i flera partier). Bottenbredden är 1,5-2 m, bottensubstratet består av grus och sten. Medelhög turbulens.

Bottenstrukturen, meandringen och beskuggningen i delsträcka 6 bör bevaras. Anläggning av två sidodammar föreslås längst upp på delsträckan. Anläggning av en mindre kantzon längst ned på delsträckan på den nordöstra sidan föreslås.

Åtgärdsnivå 2. Delsträcka 8 lämpar sig bäst för åtgärdsnivå 2. Det finns goda möjligheter att meandra ån och skapa en kort kantzoon vid grandungarna. Marken på den västra sidan är något lägre än på den östra och lämpar sig bra för meandring. Åkanterna bör släntas av och beskuggas.

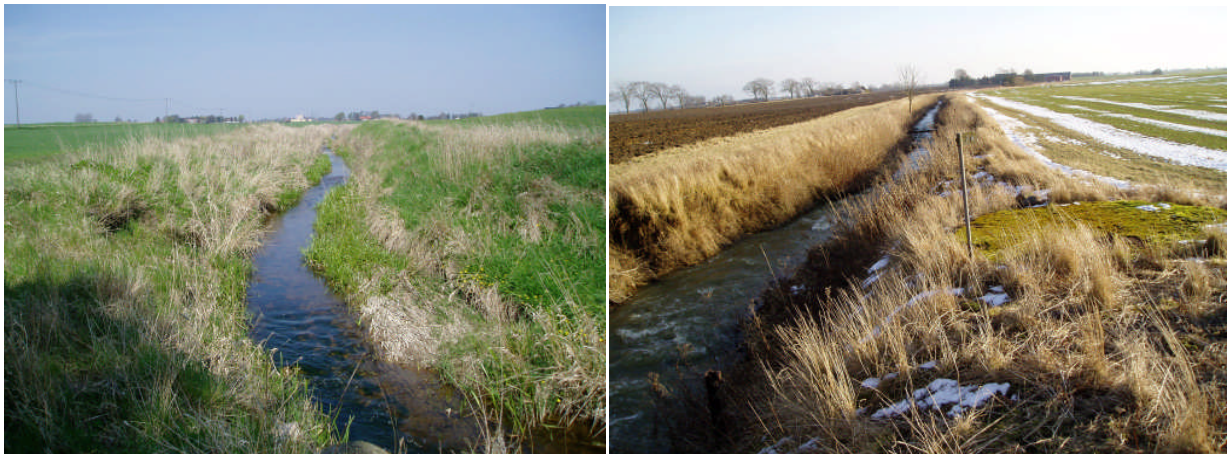
Bild 3-5 Bilden till vänster är tagen längre uppströms på delsträcka 8 (09.04.27) från söder mot norr. Bilden till höger är tagen på delsträcka 9 från norr mot söder, Källstorp by mot Stamåkra (09-02-24).

Ån är omgiven av åkermark och 6 meter skyddszon på både sidor. Slänthöjden varierar mellan 1,5-2 m, slänthlutning <1:1. Bottenbredden är ca 2 m, bottensubstrat består av sand, grus och mindre sten. Medelhög turbulens. I mitten på delsträckan finns en skogsdunge där ån meandrar naturlig och där slänthöjden är lägre.

Partiet lämpar sig för Åtgärdsnivå 2. Anläggning av en våtmark föreslås enligt karta 2-4. I samma område finns goda förutsättningar att meandra ån och skapa ett kantzonsliknande område. Även längre nedströms på delsträckan rekommenderas meandring av ån.

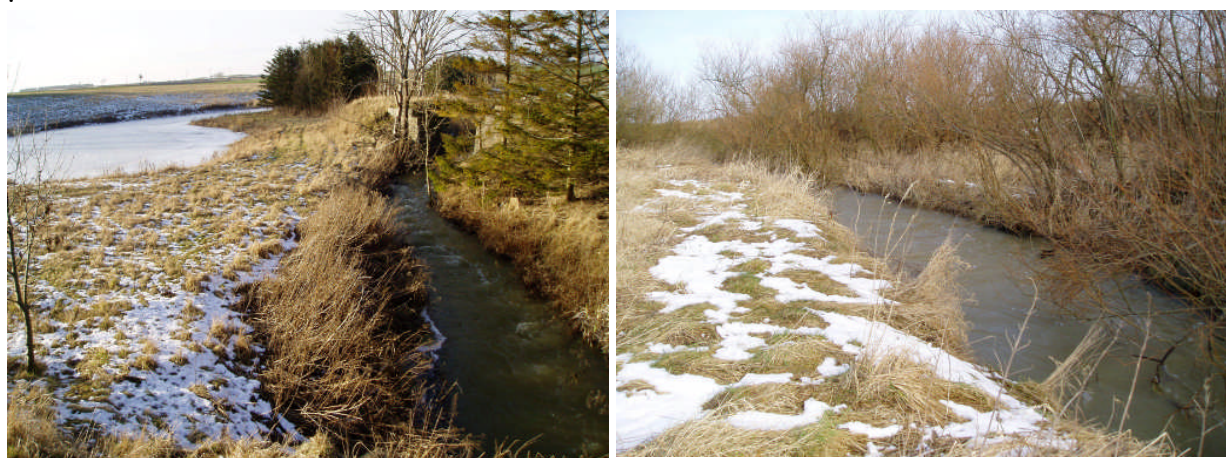
Bild 3-6 Bilden tv är tagen i början på delsträcka 10, från Källstorp by mot norr (09.02.24). Bilden th är tagen i mitten på delsträcka 10, från söder mot norr (09.02.24).

Omgivningen är varierande i delsträcka 10. Längst ned på delsträcka 10 (se bilden t.v. 2-6), på den västra sidan, kantas ån av ett par mindre trädgångar varierat med ängsmark. Den västra sidan av ån övergår längre uppströms i åkermark med en 10-12 m bred skyddszon. På den östra sidan kantas ån längst nedströms av åkermark, med en 8 meter bred skyddszon, som övergår i ett parti med buskar och träd (se bilden t.h. 2-6). Slänthöjden är låg längs nästan hela sträckan, men varierar mellan 0,5-2 m. Bottenbredd varierar mellan 1-3 m och består av grus och sten. Medel turbulens och medel siktdjup.

Åtgärdsnivå 3. Delsträckan ligger i projekteringsfas. Ån ska meandras i mitten på delsträckan och beskuggas.

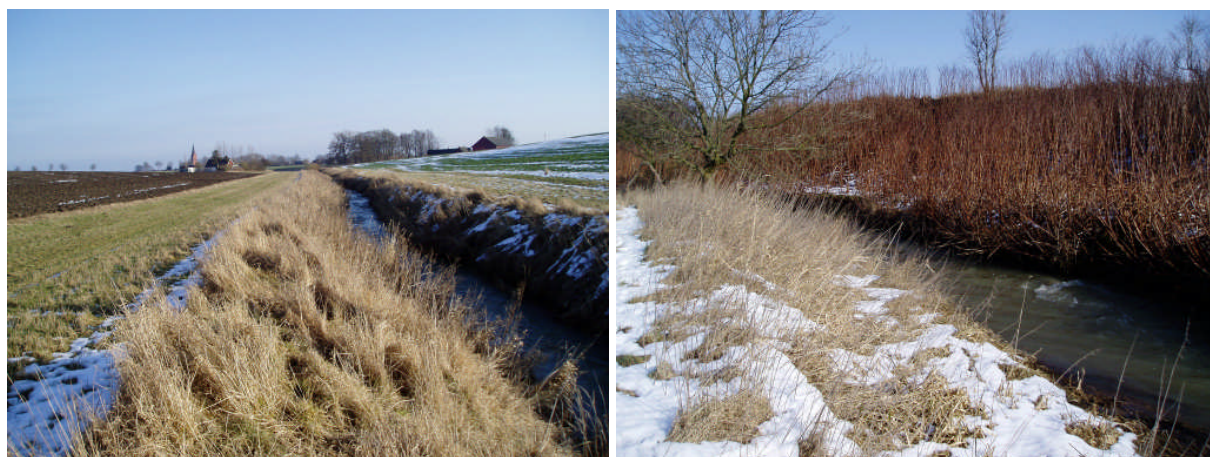
Bild 3-7 Bilden t.v. är tagen på delsträcka 11 från norr mot söder. Bilden t.h. är tagen i mitten på delsträcka 12 från söder mot norr (09.02.24).

Ån är omgiven av åkermark, med en 8 m bred skyddszon på både sidor (se bilden t.v. 2-7). Träd saknas helt. Slänthöjden är 2-3 meter, släntlutning <math><1:1</math>. Botten är ca 2 m bred och består av grus och sten. Medel turbulens.

Hela den västra sidan av delsträcka 12, består av åkermark, med en 3-6 meter bred skyddszon och en slänthöjd som varierar mellan 1-2 m. Den östra sidan av ån består varierande av sly (se bild t.h. 2-7) och trädgångar med olika typer av träd. Trädgångarna växer i slänter som är ca 10 m breda och som sedan brant sluttar upp mot åkermark, (se bild t.v. 2-8). Slänthöjden är <math><1</math> m precis intill ån men blir högre upp mot åkermark. Bottenbredden varierar mellan 2-3 m och består av grus och block, medel turbulens.

Åtgärdsnivå 3. Delsträckan ligger i projekteringsfas i dagsläget. Delsträckan ska framförallt meandras, beskuggas och släntas av.

Åtgärdsnivå 3. Delsträckan ligger i projekteringsfas i dagsläget. Området lämpar sig väl för meandring av ån och anläggning av mindre kantzoner.

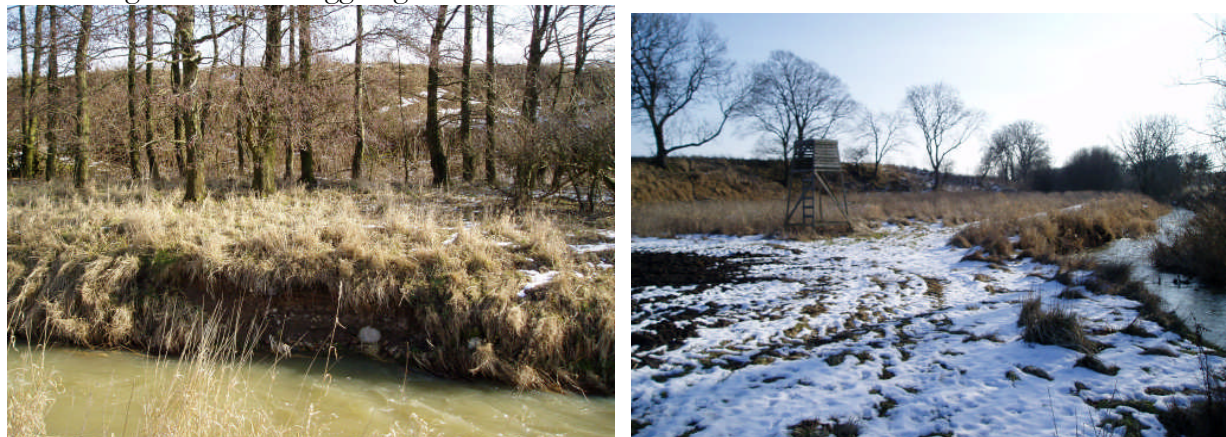
Bild 3-8 Bilden tv är tagen i mitten på delsträcka 12, på träddunge 2. Bakom träden höjer sig marken några meter ovanför ån. Bilden till höger är tagen längst upp på delsträcka 13 från norr mot söder (09.02.24)

Den östra sidan av ån kantas varierande av åkermark med ca 10 m skyddszon och träddungar som är ca 10 m breda. Den östra åkanten ligger relativt lågt i förhållande till vattenytan, <1 m. Den västra åslänten sluttar brant upp mot åkermark ca 2-5 m upp. Slänten är till stora delar bevuxen med träd och buskar. Bottenbredden är ca 2 m, bottensubstratet består av grus och sten och turbulensen är låg.

Åtgärdsnivå 3. Delsträckan ligger i projekteringsfas i dagsläget. Området lämpar sig mycket väl för meandering av ån och anläggning av en översvämningsszon och en mindre våtmark som tar emot vatten från åkermarken.

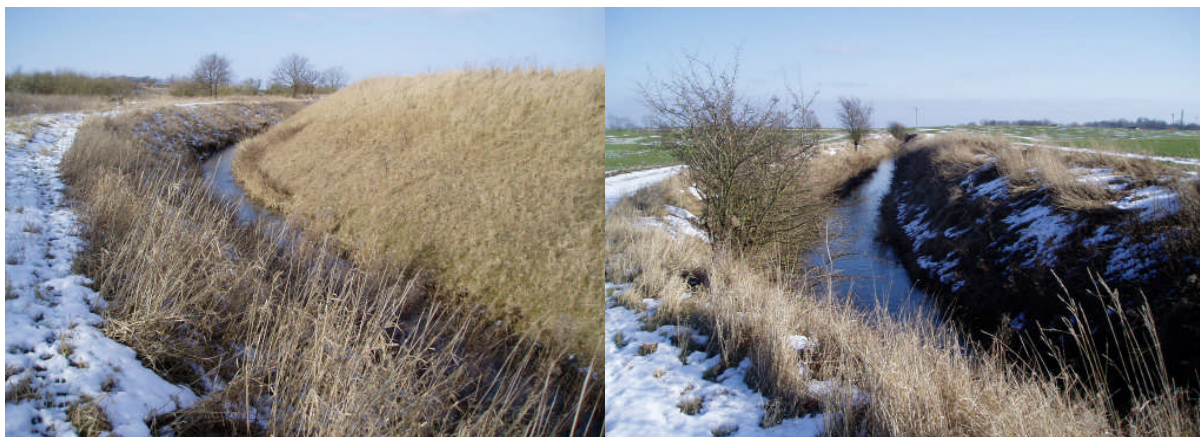
Bild 3-9 Bilden t.v. är tagen i början på delsträcka 14, vid sockerbruksdammarna som ligger till vänster. Bilden t.h. är tagen i mitten på delsträcka 15 från väst mot öst (09.02.24).

Längst ned på delsträcka 14 omges ån av åkermark till öster samt sockerbruksdammarna till väster. Slänthöjden är ca 4 m på den vänstra sidan och 6 m på den östra (se bild 2-9). Längre uppströms på delsträcka 14 minskar slänthöjden till 2 m och ån omges av åkermark till väster och ett skogsparti med en damm till öster. Bottenbredden är ca 2 m, bottensubstratet består av grus och turbulensen är låg.

Ån är omgiven av åkermark med en 5 m bred skyddszon på både sidor. Slänthöjden är 1-2,5 m, slänthlutning 1:1. Bottenbredden är ca 2 m och bottenstratet består av sand och grus, turbulensen är låg.

Delsträcka 14 lämpar sig för åtgärdsnivå 1 på grund av de höga slänterna. Beskuggning samt återföring av sten och block rekommenderas starkt. Eventuellt är det möjligt att slänta av den västra åkanten, eftersom marken inte brukas på den sidan, schaktvolymerna blir dock höga.
