Fiskundersökningar i Tullstorpsån 2012

Tullstorpsåprojektet
Tullstorpsån Ekonomisk förening

Eklövs Fiske och Fiskevård

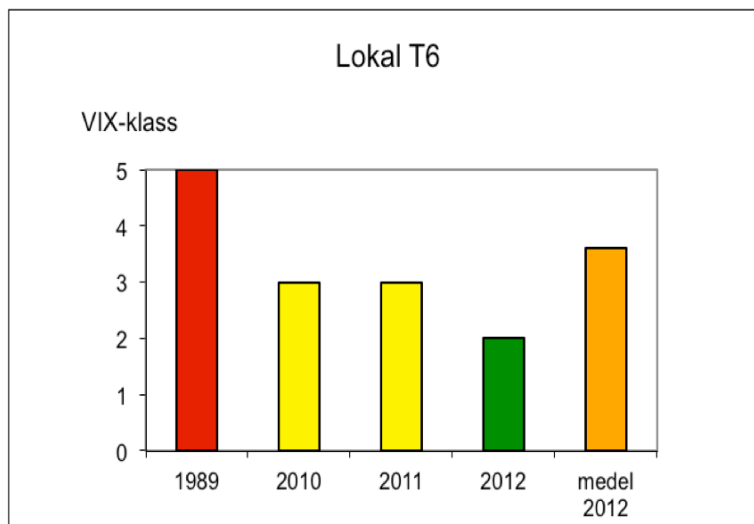
Figur 11. Klassning av ekologisk status för åren 1989, 2010, 2011, 2012. Medel 2012 anger medelvärde för lokaler undersökta i Tullstorpsån 2012.

Lokalen är belägen 11 km från havet. Vattenbiotopen är påverkad av dikning, fåran är djupt nerskuren med höga kanter. Elfiske har tidigare utförts 1989, 2010 och 2011. 1989 registrerades gädda och småspigg. Vid fisket 2010 fångades endast en mindre gädda. Flera lekplatser från havsöring registrerades våren 2011 inom lokalen (Eklöv 2011). Vid fisket 2011 fångades gädda och groplöja. Groplöja förekommer naturligt i några få vattendrag i sydvästra Skåne och var tidigare rödlistad. Vid fisket 2012 erhöles öring för första gången på denna lokal. Tätheten var måttlig hög. Frånvara av toleranta arter medför att lokalen klassas med god ekologisk status vid fisket 2012 (figur 11).

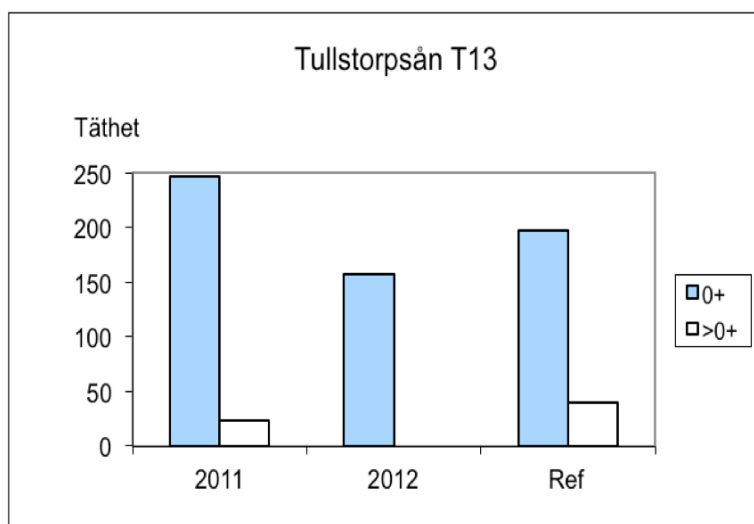
Figur 15. Täthet av öring (antal/100 m²) fångad vid elfiske 2011 och 2012. 0+ anger årsungar och >0+ äldre öring. Ref anger jämförvärde för Skånska vattendrag (tabell 1).

Lokalen är belägen nedströms kulverten vid St. Beddinge. Vattenbiotopen är relativt opåverkad med rikligt med sten och block. Elfiske har tidigare utförts 2011. Uppströms lokalen rinner bäcken i en kulvert som kan utgöra vandringshinder för havsöring. Tätheten av öring var hög både vid fisket 2011 och 2012, vilket indikerar på goda förhållanden för öringens lek och uppväxt (figur 15). Riklig förekomst av småspigg medför dock att lokalen klassas med otillfredsställande ekologisk status (tabell 5, figur 16).

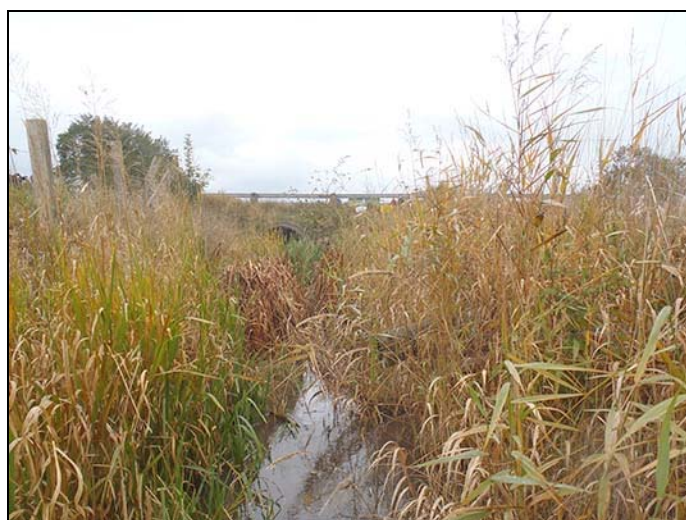
Vattensystem Tullstorpsån 089090	Vattendrag Tullstorpsån	Lokalnummer T-2	Datum 2012-10-10
Lokalnamn Annexdal	Lokalkoordinater X:614175 Y:134894	Kommun Trelleborg	Karta 2D SV

Provtagare: Anders Eklöv, Leif Persson	Aggregat: Lugab, bensin
Avfiskad bredd (m): 3,0	Lokalens längd (m): 20
Maxdjup (m): 0,50	Medeldjup (m): 0,30
Vattennivå: hög	Bottentopografi: intermediär
Närmiljö: artificiell	Beskyddning: 20%
Höjd över havet (m): 10	Vattentemperatur (°C): 8,2
Konduktivitet (mS/m): 59	Syrgas (mg/l):
	pH: 8,2
	Avfiskad yta (m ²): 60
	Vattenhastighet: strömt
	Bottensubstrat: sten1, grus, sand
	Ved i vattnet (antal/100m ²): 0

Anmärkning: Lokalen har tidigare undersökts 1989, 2009 och 2011. 1989 registrerades ål. Hög täthet av öring vid fisket 2009 indikerar på bra biotop för öringens lek och uppväxt. Vid fisket 2011 var tätheten av öring något lägre men förhållandevis hög jämfört med andra lokaler i Tullstorpsån. Vid fisket 2012 erhöles en måttlig hög täthet av öring. Riklig förekomst av småspigg vid fisket 2012 medför dock att lokalen klassas med otillfredsställande ekologisk status. Andra arter som fångades 2012 var signalkräfta.

Ekologisk status: Otillfredsställande

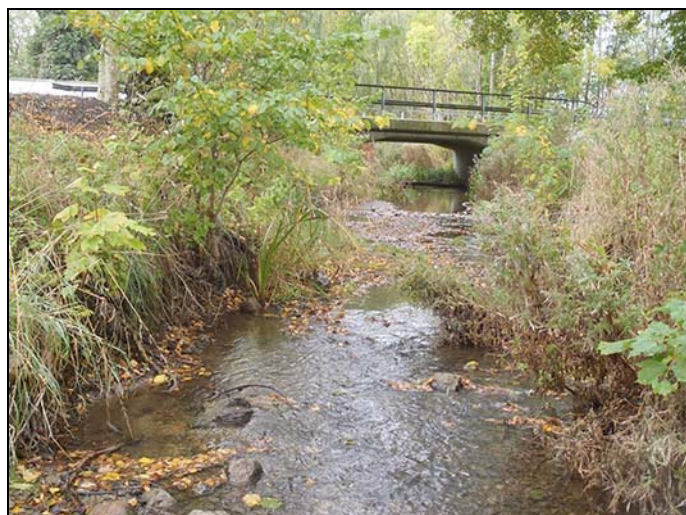
Vattensystem Tullstorpsån 089090	Vattendrag Tullstorpsån	Lokalnummer T- 4	Datum 2012-10-09
Lokalnamn Hackemölla	Lokalkoordinater X:614392 Y:134804	Kommun Trelleborg	Karta 2D SV

Provtagare: Anders Eklöv, Leif Persson	Aggregat: Lugab, bensin
Avfiskad bredd (m): 2,0	Lokalens längd (m): 25
Maxdjup (m): 0,40	Avfiskad yta (m ²): 50
Vattennivå: hög	Medeldjup (m): 0,25
Närmiljö: lövskog	Bottentopografi: intermediär
Höjd över havet (m): 27	Beskuggning: 30%
Konduktivitet (mS/m): 58	Vattentemperatur (°C): 8,7
	Syrgas (mg/l):
	pH: 8,2
	Bottensubstrat: sten1, sten2, block1
	Ved i vattnet (antal/100m ²): 0

Anmärkning: Lokalen har tidigare undersökts 1989, 2009, 2010 och 2011. 1989 registrerades ingen fisk. Hög täthet av öring vid fisket 2009 indikerar på bra biotop för öringens lek och uppväxt. Vid fisket 2010 och 2011 var tätheten av öring betydligt lägre. Vattenbiotopen är relativt opåverkad. Tätheten av öring var hög vid fisket 2012. Förekomst av småspigg vid fisket 2012 medför dock att lokalen klassas med otillfredsställande ekologisk status.

Ekologisk status: Otillfredsställande

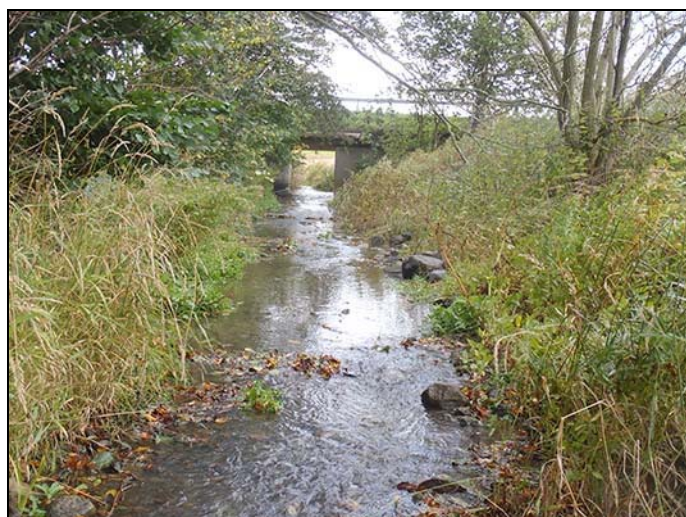
Vattensystem Tullstorpsån 089090	Vattendrag Tullstorpsån	Lokalnummer T- 5	Datum 2012-10-09
Lokalnamn Lilla Jordberga	Lokalkoordinater X:614499 Y:134788	Kommun Trelleborg	Karta 2D SV

Provtagare: Anders Eklöv, Leif Persson Avfiskad bredd (m): 3,2 Maxdjup (m): 0,65 Vattennivå: hög Närmiljö: äng Höjd över havet (m): 33 Konduktivitet (mS/m): 57	Lokalens längd (m): 35 Medeldjup (m): 0,35 Bottentopografi: ojämn Beskuggning: 5% Vattentemperatur (°C): 8,8 Syrgas (mg/l):	Aggregat: Lugab, bensin Avfiskad yta (m ²): 112 Vattenhastighet: strömt Bottensubstrat: sten1, block2, sten2 Ved i vattnet (antal/100m ²): 0,9 pH: 8,0
---	--	---

Anmärkning: Lokalen är belägen inom åsträckan som restaurerades under 2009. Lokalen fiskades översiktligt våren 2010, samband med en förevisning. Då fångades öring i flera årsklasser. Vid fisket på hösten 2010 fångades ingen öring, endast två mindre gäddor erhöles. Vid fisket 2011 och 2012 erhöles en låg täthet av öring. Syrgashalten var vid fisket 2010 och 2011 förhållandevis låg, vilket indikerar på en negativ påverkan uppströms lokalen. Sparsamt med öring och förekomst av småspigg medför att lokalen klassas med otillfredsställande ekologisk status.

Ekologisk status: Otillfredsställande

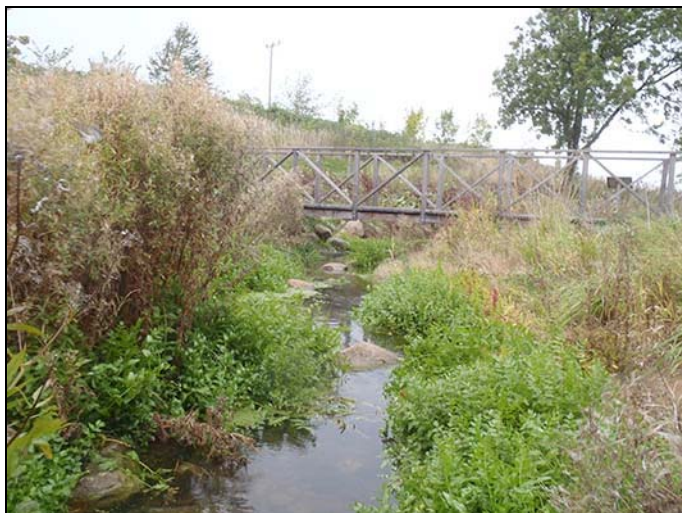
Vattensystem Tullstorpsån 089090	Vattendrag Tullstorpsån	Lokalnummer T- 6	Datum 2012-10-09
Lokalnamn Slättåkra	Lokalkoordinater X:614628 Y:134823	Kommun Trelleborg	Karta 2D SV

Provtagare: Anders Eklöv, Roger Ekström Avfiskad bredd (m): 4,0 Maxdjup (m): 0,55 Vattennivå: hög Närmiljö: åker Höjd över havet (m): 36 Konduktivitet (mS/m): 55	Lokalens längd (m): 28 Medeldjup (m): 0,35 Bottentopografi: jämn Beskuggning: 70% Vattentemperatur (°C): 8,7 Syrgas (mg/l):	Aggregat: Lugab, bensin Avfiskad yta (m ²): 112 Vattenhastighet: strömt Bottensubstrat: grus, sand, sten1 Ved i vattnet (antal/100m ²): 0 pH: 7,6
---	--	--

Anmärkning: Området har tidigare undersökts 1989, 2010 och 2011. 1989 registrerades gädda och småspigg. Vid fisket 2010 fångades endast en mindre gädda. Flera lekplatser registrerades våren 2011, vilket tyder på att lek har skett hösten 2010 (Eklöv 2011). Syrgashalten var vid fisket 2010 låg, vilket indikerar på en negativ påverkan uppströms lokalen. Groplöja fångades 2011, arten förekommer naturligt i några få vattendrag i sydvästra Skåne och var tidigare rödlistad. Vid fisket 2012 erhöles en måttlig hög täthet av öring. Frånvaro av föroreningstålga arter medför att lokalen klassas med god ekologisk status.

Ekologisk status: God

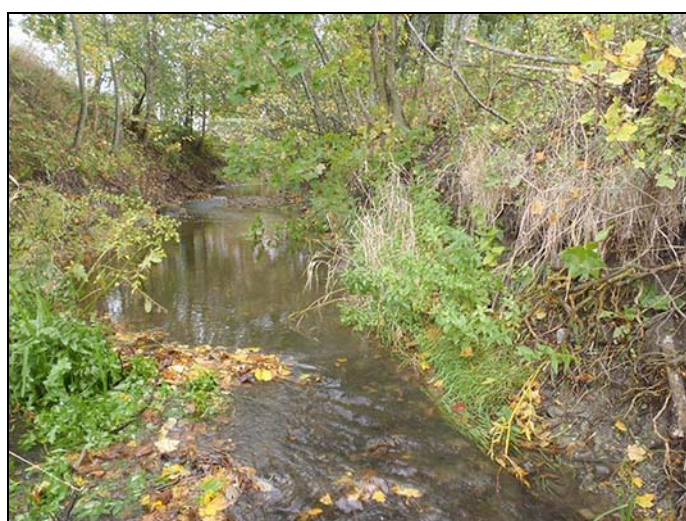
Vattensystem Tullstorpsån 089090	Vattendrag Tullstorpsån	Lokalnummer T- 8	Datum 2012-10-09
Lokalnamn Kullåkra	Lokalkoordinater X:614990 Y:134588	Kommun Trelleborg	Karta 2D SV

Provtagare: Anders Eklöv, Leif Persson Avfiskad bredd (m): 2,3 Maxdjup (m): 0,50 Vattennivå: hög Närmiljö: åker Höjd över havet (m): 38 Konduktivitet (mS/m): 50	Lokalens längd (m): 25 Medeldjup (m): 0,35 Bottentopografi: jämn Beskuggning: 30% Vattentemperatur (°C): 8,7 Syrgas (mg/l):	Aggregat: Lugab, bensin Avfiskad yta (m ²): 58 Vattenhastighet: strömt Bottensubstrat: finsed, sand, sten1 Ved i vattnet (antal/100m ²): 0 pH: 7,6
--	--	---

Anmärkning: Området har tidigare undersökts 1989, 2010 och 2011, då registrerades abborre, mört, storspigg och gädda. Lokalen utgörs av ett rakt dikat parti med jämn botten. Vid fisket 2012 fångades ingen fisk vilket medför att lokalen klassas med dålig ekologisk status.

Ekologisk status: Dålig

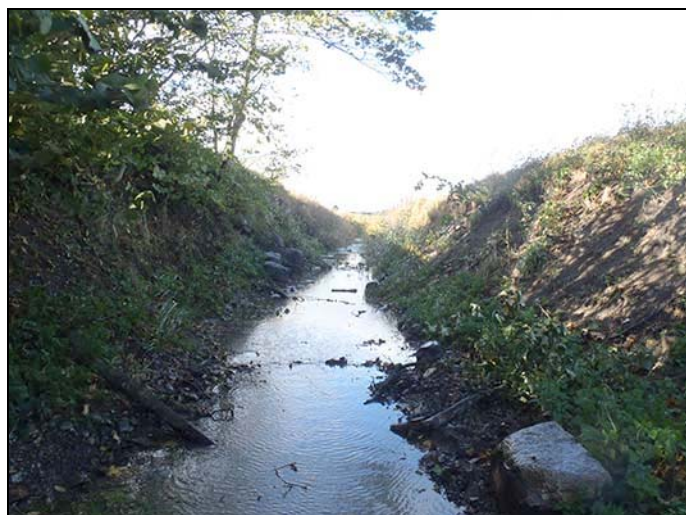
Vattensystem Tullstorpsån 089090	Vattendrag Tullstorpsån	Lokalnummer T- 9	Datum 2012-10-09
Lokalnamn Stävesjö	Lokalkoordinater X:615050 Y:134348	Kommun Trelleborg	Karta 2D SV

Provtagare: Anders Eklöv, Leif Persson Avfiskad bredd (m): 1,1 Maxdjup (m): 0,50 Vattennivå: låg Närmiljö: åker Höjd över havet (m): 41 Konduktivitet (mS/m): 49	Lokalens längd (m): 27 Medeldjup (m): 0,15 Bottentopografi: ojämn Beskuggning: 20% Vattentemperatur (°C): 8,8 Syrgas (mg/l):	Aggregat: Lugab, bensin Avfiskad yta (m ²): 30 Vattenhastighet: strömt Bottensubstrat: sten1, sten2, block1 Ved i vattnet (antal/100m ²): 0 pH: 7,4
--	---	--

Anmärkning: Lokalen har tidigare undersökts 2010. Lokalen utgörs av ett strömparti med sten och block. Inom lokalen fanns spår av lekplatser från havsöring, vilket tyder på att lek har skett hösten 2011. Vid fisket 2010 erhöles öring och signalkräfta. Tätheten av öring var högre vid fisket 2012. Förekomst av ål som är tolerant art medför att lokalen klassas med otillfredsställande ekologisk status.

Ekologisk status: Otillfredsställande

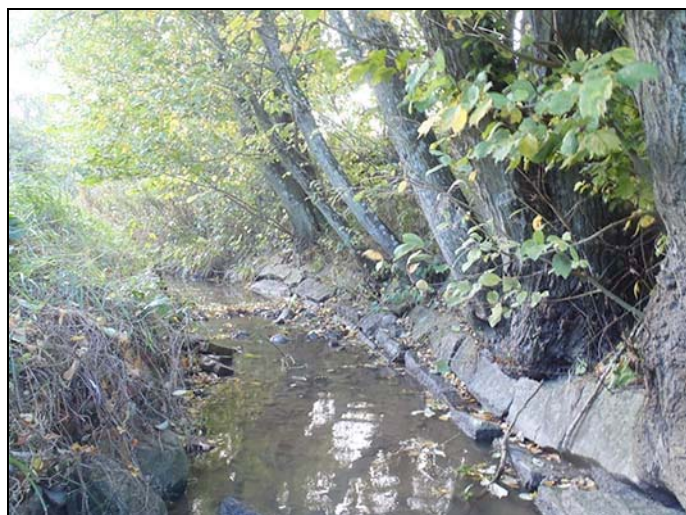
Vattensystem Tullstorpsån 089090	Vattendrag Tullstorpsån	Lokalnummer T- 13	Datum 2012-10-10
Lokalnamn St.Beddinge	Lokalkoordinater X:614287 Y:135155	Kommun Trelleborg	Karta 2D SV

Provtagare: Anders Eklöv, Leif Persson	Aggregat: Lugab, bensin
Avfiskad bredd (m): 1,4	Lokalens längd (m): 25
Maxdjup (m): 0,35	Avfiskad yta (m ²): 28
Vattennivå: medel	Medeldjup (m): 0,20
Närmiljö: åker	Bottentopografi: ojämn
Höjd över havet (m): 13	Beskyddning: 30%
Konduktivitet (mS/m): 71	Vattentemperatur (°C): 8,0
	Syrgas (mg/l):
	pH: 8,0

Anmärkning: Lokalen har tidigare undersökts 2011, då registrerades rikligt med öring, vilket indikerar på mycket bra biotop för öringens lek och uppväxt. Tätheten av öring var även hög vid fisket 2012. Förekomst av småspigg medför dock att lokalen klassas med otillfredsställande ekologisk status.

Ekologisk status: Otillfredsställande
