Fiskundersökningar i Tullstorpsån 2013

Tullstorpsåprojektet
Tullstorpsån Ekonomisk förening

Eklövs Fiske och Fiskevård

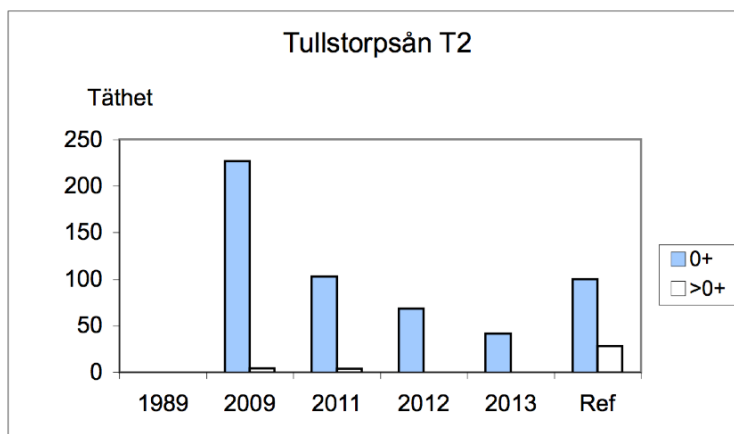
Figur 5. Täthet av öring (antal/100 m²) fångad vid elfiske 1989-2013. 0+ anger årsungar och >0+ äldre öring. Ref anger jämförvärde för Skånska vattendrag (tabell 1).

Lokalen är belägen 5 km från havet. Vattenbiotopen är relativt opåverkad. Elfiske har tidigare utförts 1989, 2009, 2011 och 2012. Vid fisket 1989 fångades enbart ål. 2009 registrerades en hög täthet av öring, vilket indikerar på relativt bra biotop för öringens lek och uppväxt. Vid fisket 2011 och 2012 var tätheten av öring något lägre men förhållandevis hög jämfört med andra lokaler i Tullstorpsån. Vid fisket 2013 fångades en relativt låg täthet av årsungar (figur 5). Extremt låga flöden under sommaren 2013 kan ha påverkat fisktätheten negativt på denna lokal som är grund och förhållandevis bred. Andra arter som har fångats är småspigg och signalkräfta. Förekomst av småspigg som är en tolerant art medför att lokalen klassas med otillfredsställande ekologisk status (tabell 5, figur 6).

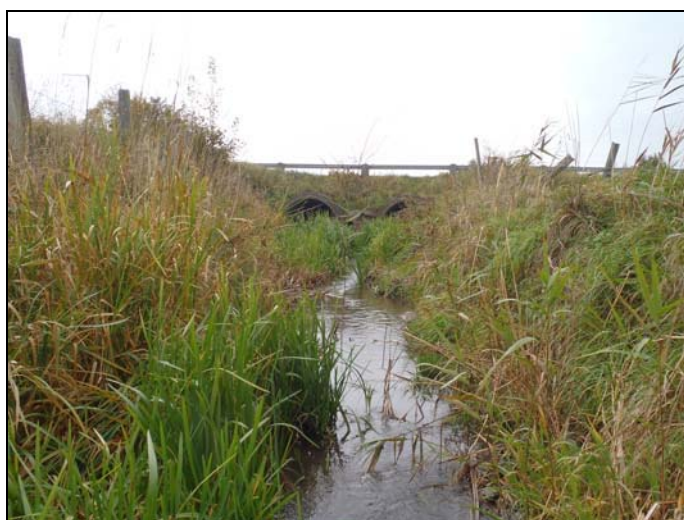
Anmärkning: Lokalen har tidigare undersökts 1989, 2009, 2011 och 2012. 1989 fångades ål. Hög täthet av öring vid fisket 2009 indikerar på relativ bra biotop för öringens lek och uppväxt. Vid fisket 2012 var tätheten av öring betydligt lägre. Vattenbiotopen är påverkad av dikning och låga flöden under sommaren 2013 kan ha påverkat resultatet med lägre fisktäthet. Vid fisket 2013 erhöles inga årsungar och en måttlig täthet av >0+ öring samt signalkräfta. Andra arter som har registrerats på lokalen är gädda och skrubbskädda.

Ekologisk status: Måttlig

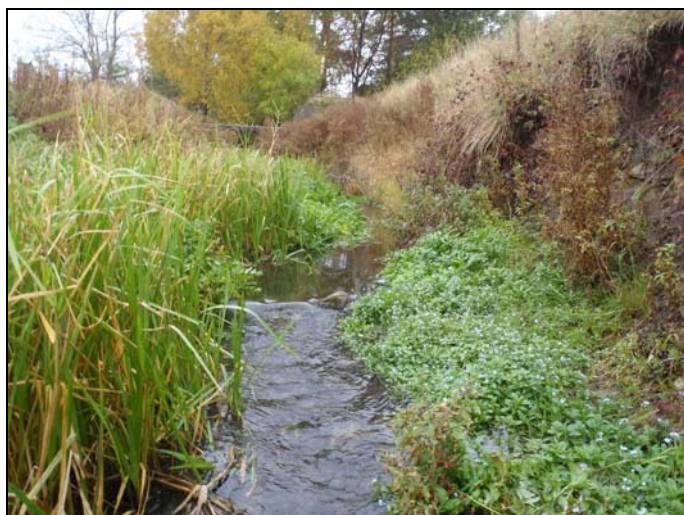
Anmärkning: Lokalen har tidigare undersökts 2009. Hög täthet av öring vid fisket 2009 indikerar på bra biotop för öringens lek och uppväxt. Vid fisket 2013 var tätheten av öring något lägre men förhållandevis hög jämfört med andra lokaler i Tullstorpsån. Två öringar med skadad stjärtfena, varav en tydligt missbildad. Riklig förekomst av småspigg vid fisket 2013 medför dock att lokalen klassas med otillfredsställande ekologisk status. Andra arter som fångades 2013 var signalkräfta.

Ekologisk status: Otillfredsställande

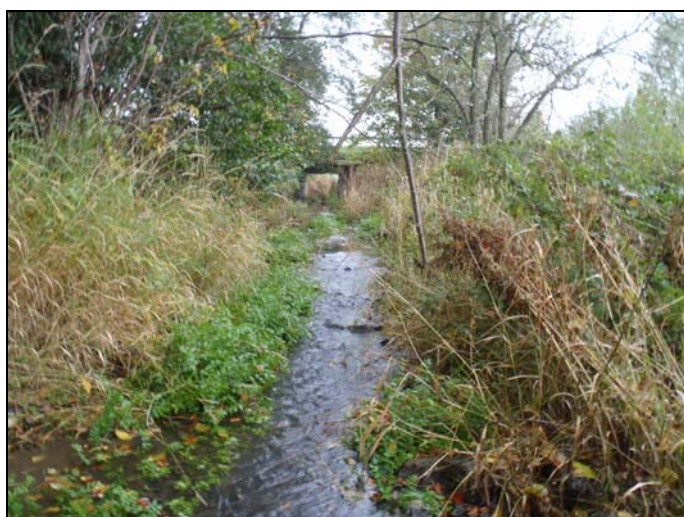
Anmärkning: Lokalen har tidigare undersökts 1989, 2009, 2010, 2011 och 2012. 1989 registrerades ingen fisk. Hög täthet av öring vid fisket 2009 och 2012 indikerar på bra biotop för öringens lek och uppväxt. Vid fisket 2010 och 2011 var tätheten av öring betydligt lägre. Vattenbiotopen är relativt opåverkad. Tätheten av öring var måttlig hög vid fisket 2013. Förekomst av småspigg vid fisket 2013 medför dock att lokalen klassas med otillfredsställande ekologisk status.

Ekologisk status: Otillfredsställande

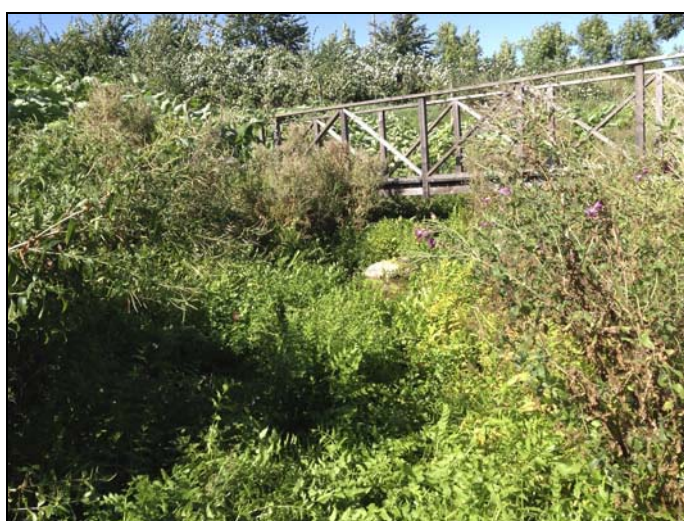
Anmärkning: Lokalen är belägen inom åsträckan som restaurerades under 2009. Lokalen fiskades översiktligt våren 2010, samband med en förevisning. Då fångades öring i flera årsklasser. Vid fisket på hösten 2010 fångades ingen öring, endast två mindre gäddor erhöles. Vid fisket 2011 och 2012 erhöles en låg täthet av öring. Syrgashalten var vid fisket 2010 och 2011 förhållandevis låg, vilket indikerar på en negativ påverkan uppströms lokalen. Sparsamt med öring vid fisket 2013 och förekomst av småspigg medför att lokalen klassas med otillfredsställande ekologisk status.

Ekologisk status: Otillfredsställande

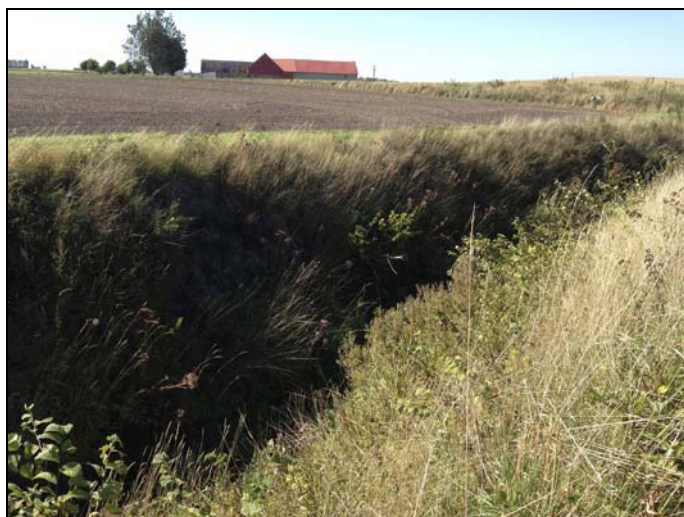
Anmärkning: Området har tidigare undersökts 1989 och 2010. 1989 registrerades småspigg. Vid fisket 2010 fångades endast en mindre gädda. Vid fisket 2013 var lokalen kraftigt igenväxt, vilket försvårade fisket. Syrgashalten var vid fisket lågt, vilket indikerar på en negativ påverkan uppströms lokalen.

Ekologisk status: Måttlig

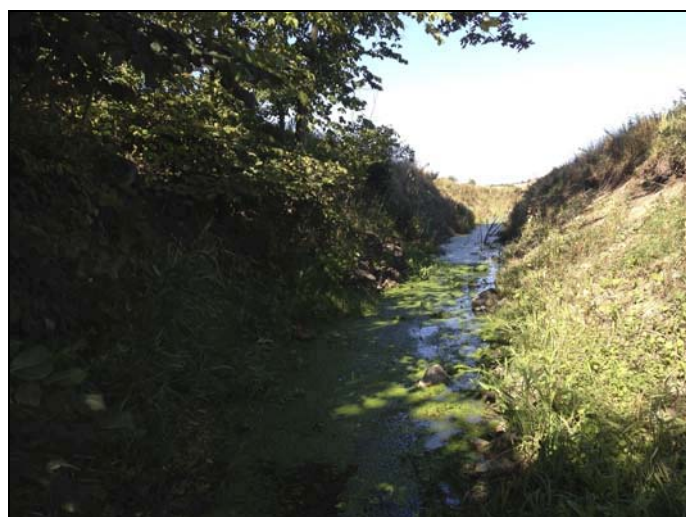
Anmärkning: Området har tidigare undersökts 1989, 2010, 2011 och 2012, då registrerades abborre, mört, storspigg och gädda. Lokalen utgörs av ett rakt dikat parti med jämn botten. Vid fisket 2013 fångades en mindre gädda. Syrgashalten var vid fisket lågt, vilket indikerar på en negativ påverkan uppströms lokalen.

Ekologisk status: Måttlig

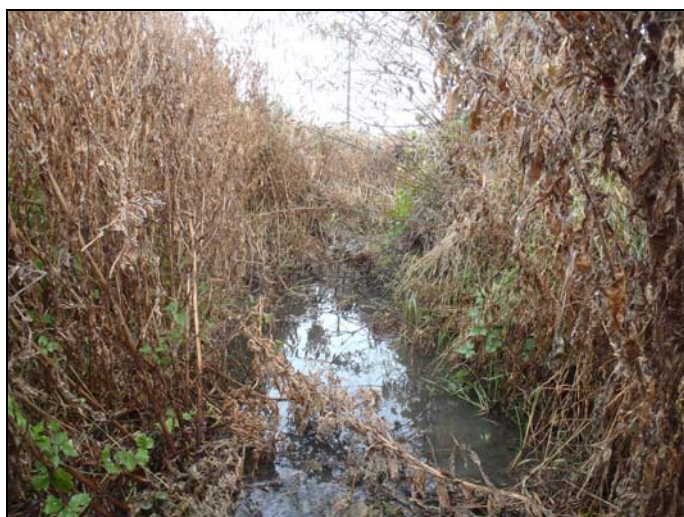
Anmärkning: Lokalen har tidigare undersökts 2011 och 2012, då registrerades rikligt med öring, vilket indikerar på mycket bra biotop för öringens lek och uppväxt. Tätheten av öring var även hög vid fisket 2013.

Ekologisk status: God

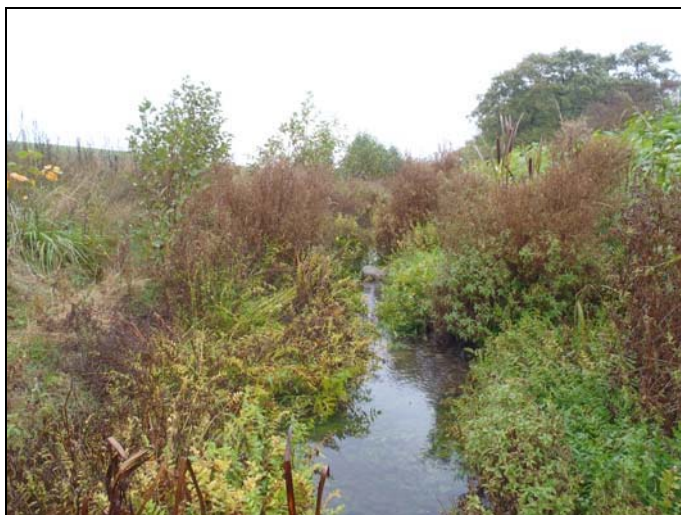
Anmärkning: Lokalen är belägen inom åsträckan som restaurerades under 2009. Lokalen har tidigare inte undersökts. Tätheten av öring var måttlig hög vid fisket 2013, vilket indikerar på bra förhållande för fiskens lek och uppväxt.

Ekologisk status: God

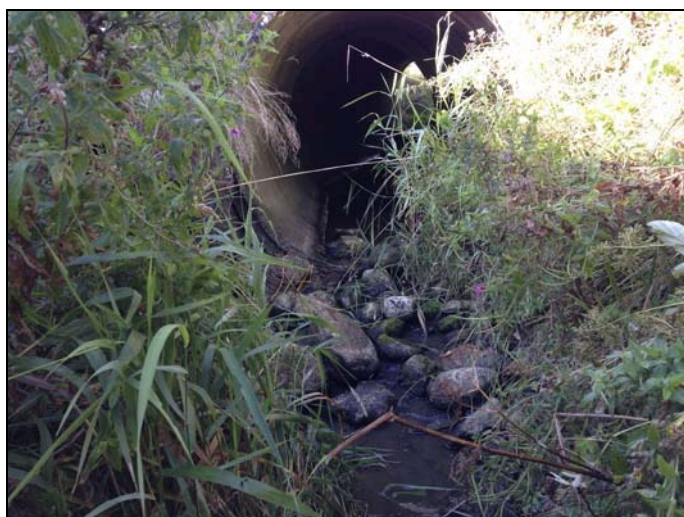
Anmärkning: Lokalen är belägen nedströms en vägövergång. Lokalen har tidigare inte undersökts. Vid fisket var syrgashalten låg och några mindre gäddor fångades.

Ekologisk status: Måttlig
