Fiskundersökningar i Tullstorpsån 2015

Tullstorpsåprojektet
Tullstorpsån Ekonomisk förening

Provfiske 2015

Tullstorpsån

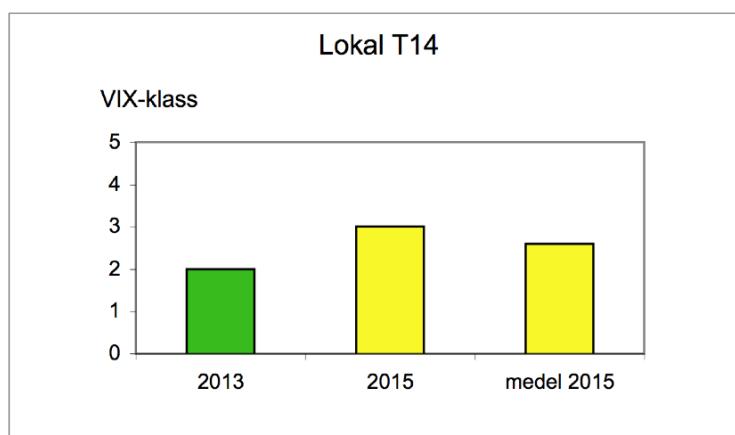
Figur 10. Klassning av ekologisk status för åren 2013 - 2015. Medel 2015 anger medelvärde för lokaler undersökta i Tullstorpsån 2015.

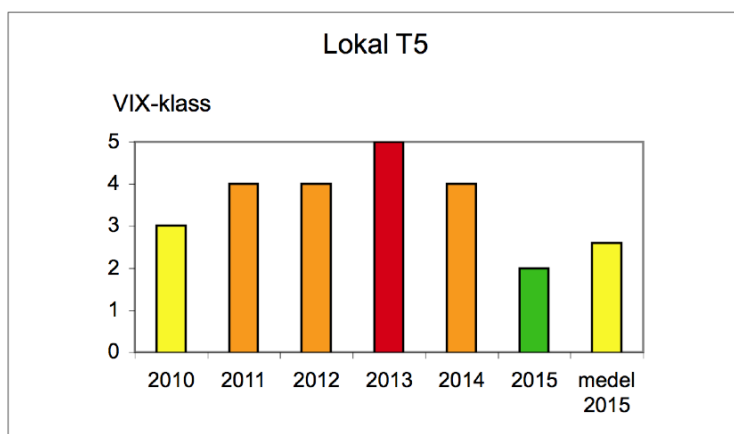
Figur 12. Klassning av ekologisk status för åren 2010 - 2015. Medel 2015 anger medelvärde för lokaler undersökta i Tullstorpsån 2015.

Lokalen är belägen 9 km från havet, inom det område som restaurerades under 2009. Vattenbiotopen har återställts till en naturlig vattenbiotop, med grus, sten och block i åfåran. Elfiske har tidigare utförts 2010, 2011, 2012, 2013 och 2014. Lokalen fiskades översiktligt våren 2010, samband med en förevisning, då fångades öring i flera årsklasser. Vid fisket på hösten 2010 fångades ingen öring, endast två mindre gäddor erhöles. Vid fiskena 2011, 2012, 2013, 2014 erhöles låga öringtätheter (figur 11). Syrgashalten var vid fisket 2010 och 2011 förhållandevis låg, vilket indikerar på en negativ påverkan uppströms lokalen. Vid fisket 2015 fångades gädda och öring. Andra arter som har fångats är abborre och småspigg (tabell 5). Frånvaro av föroreningståliga arter vid fisket 2015 medför att lokalen klassas med god ekologisk status (tabell 5, figur 12).

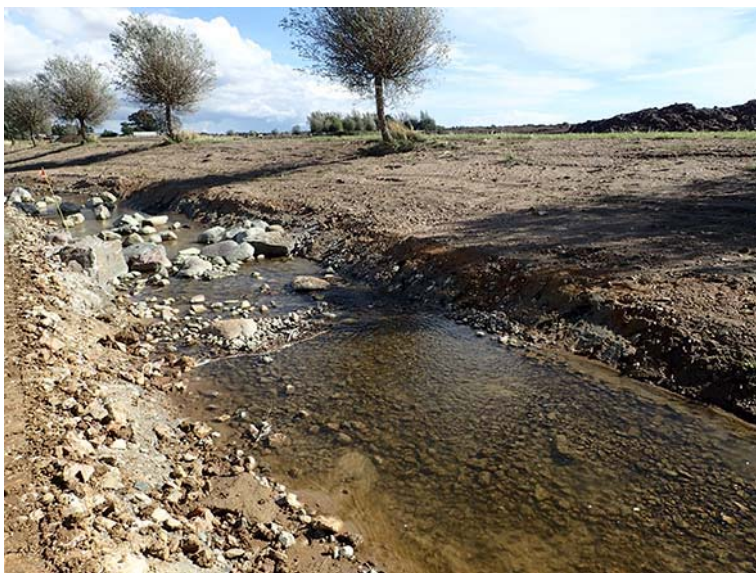
Foto 1. Sträcka nedströms Annexdal där sten och block material har placerats ut.

Det utförda restaureringsarbetet i Tullstorpsån på sträckan Källadal – Skateholm har medfört att åns ekologiska funktion har förbättrats betydligt. Åns flodplan har breddats och vattendraget har fått en mer naturlig form (foto 1). Under hösten ska träd planteras längs med ån för att öka beskuggning och på sikt minska att vattendraget växer igen. På sträckan vid L. Jordberga som restaurerades 2009 har träd, framförallt al, etablerat en betydande beskuggning längs fler sträckor efter 6 år (foto 2).

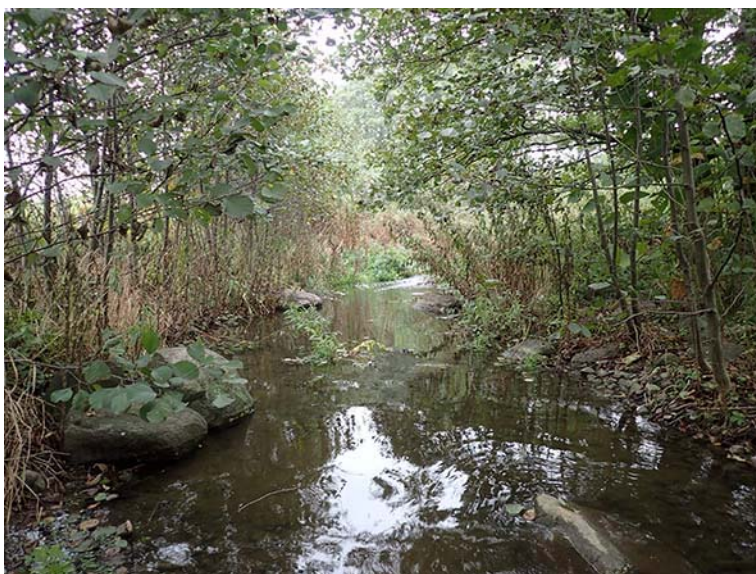
Foto 2. Sträcka vid L. Jordberga där al har skapat en god beskuggning av ån.
