Kulturlandskapsunderlag
2007

Stora Beddinge ängar
Stora Beddinge 58:3
Tullstorps socken
Trelleborgs kommun
Skåne

Kulturlandskapsunderlag

Genom en kartanalys och en arkivsökning har ett historiskt underlag tagits fram över Stora Beddinge ängar och det ängsvattningsföretag som i slutet av 1800-talet skapades där åt Jordberga gods. Vid en besiktning konstaterades att flera av ängsvattningsdikena fortfarande kunde urskiljas, men att de troligen i flera fall fått tillägg i form av cementrör. En restaurering av ängsvattningen kan ske med uppmärksamhet på eventuella rester av dämmen, ryggingar för tillloppskanaler, broar och körvägar.

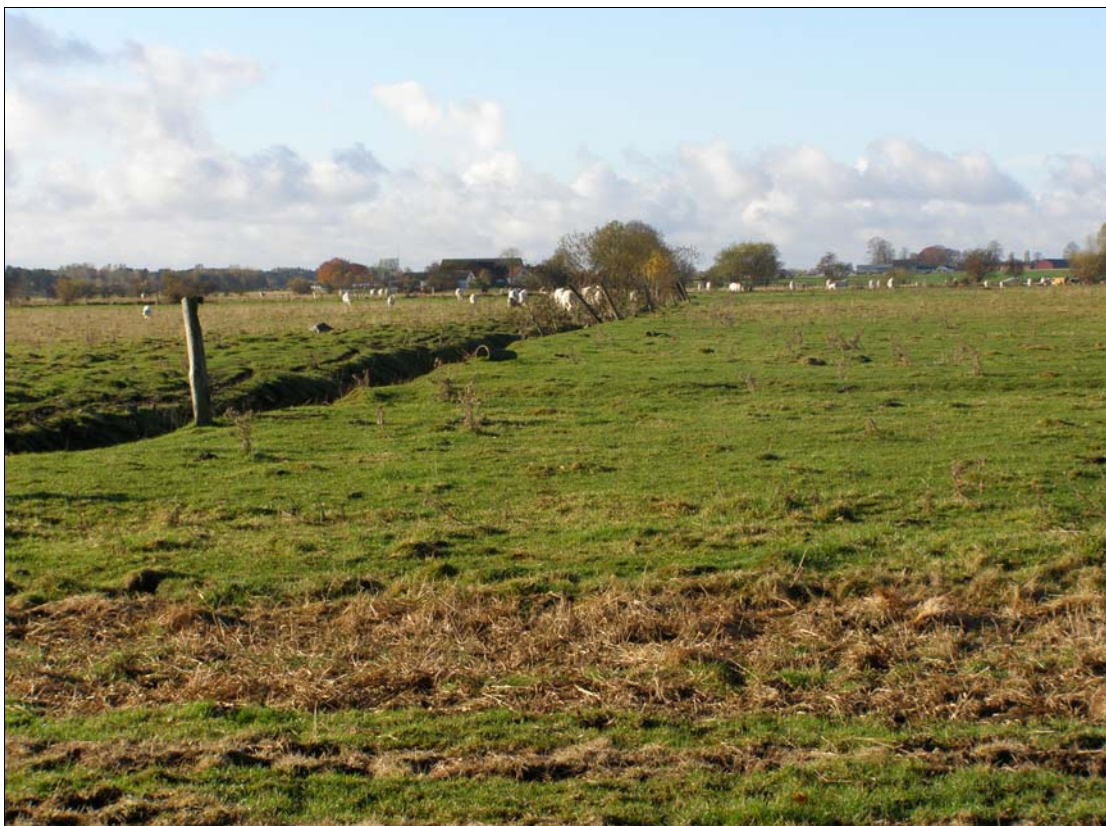
Fig. 3. Nordvästra delen av Stora Beddinge ängar mot sydväst. Ett av de större dikena löper i öst-västlig riktning, delvis kantat med buskar. Ett något mindre dike kan anas mitt i bild, vinkelrätt mot det större diket. I bakgrunden syns gården Österbo.

Stora Beddinge ängar ligger i södra delen av byns marker utmed Skateholmsån, tidigare bland annat kallad Tullstorpsån. Bäckens har sitt ursprung i våtmarkerna norr om Fru Alstad och ringlar sig sedan bland annat förbi det numera nedlagda Jordberga sockerbruk, för att till sist, innan Östersjön, nå Stora Beddinge ängar. Jordlagren består av svämsediment närmast bäcken och sand längre ut. Sydost om ängarna löper den så kallade Järavallen i öst-västlig riktning. Järavallen är en låg strandvall bildad längs Litorinahavets högsta kustlinje ca 5500-2000 f.kr. Nuvarande kustlinje ligger cirka en kilometer åt sydost. Den forna ängsmarken används idag till största del som betesmark, fig. 3.

Vid besiktningen syntes flera av de stora och mellanstora diken tydligt, medan de allra minsta diken, de så kallade kapillärerna, inte kunde urskiljas i det mestadels höga och tuviga gräset. Troligen är dessa också delvis nedtrampade av boskapen. Inga tydliga spår av dämmen kunde upptäckas, men den uträtade åfåran har troligtvis blivit rensad flera gånger under 1900-talet, och eventuella dämmen borttagna. Möjligen har också de andra stora och mellanstora diken rensats i samband med dränering av ängarna. I ett fall invid den uträtade åfåran syntes änden av ett betongrör i ett av de mellanstora diken. Delar av betongrör låg också på marken i andra delar av området.

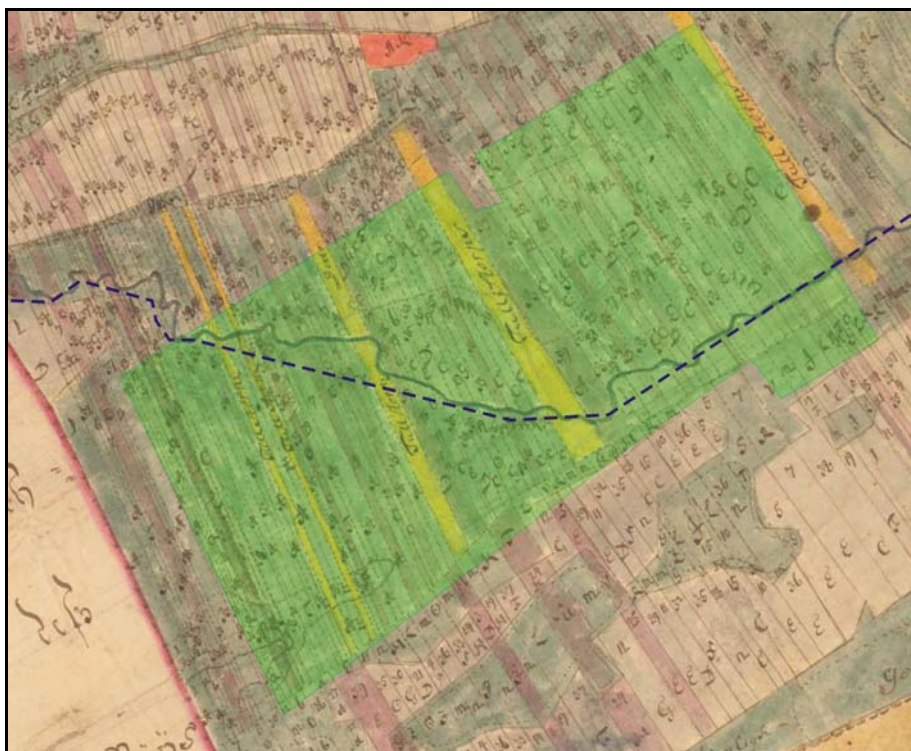
Fig. 5. Utdrag ur Geometrisk karta från 1702, med planområdet markerat med transparent grön färg och den uträtade åfåran med streckad blå linje. Skala 1:10 000.
© Lantmäteriet Historiska kartor.

Området har brukats som ängsmark under lång tid och finns inritat på den geometriska kartan utlagd 1702, fig. 5. Ängsmarken och åfårens lopp förändrades inte förrän ängsvattningssystemet genomfördes under sent 1800-tal, förutom att ängslotterna blev bredare efter enskiftet 1819. Flera av gårdarna i Stora Beddinge by var utsocknes frälsehemman under Jordberga gods. Vid enskiftet 1819 fick dessa gårdar tilldelat sig de största delarna av

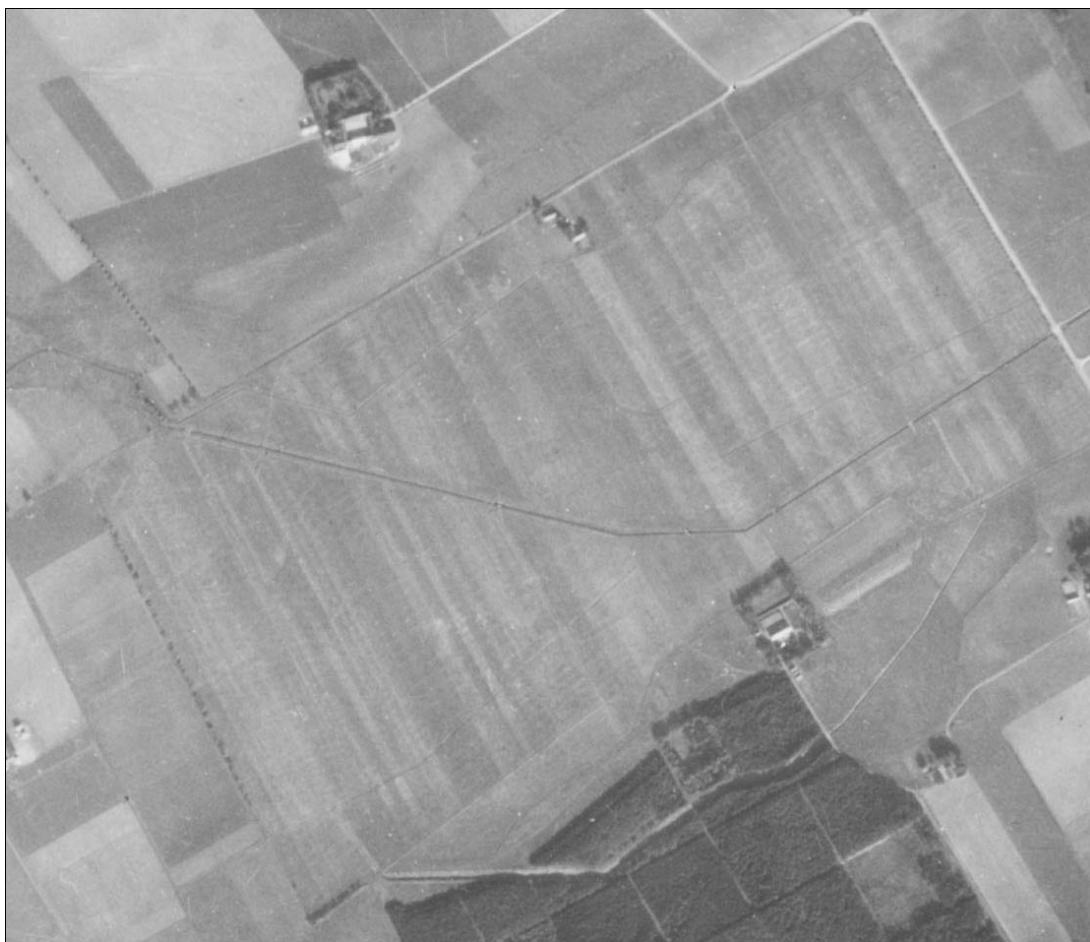
Fig. 6. Förstorad flygbild från 1940 över Stora Beddinge ängar. Delar av diken tillhörande ängsvattningssystemet kan fortfarande skönjas, och det stora diket i söder har tillkommit.

På flygbilden från 1940 kan man se flera av de stora och mellanstora kanalerna, fig. 6. Ängsmarken verkar vara dränerad och brukad och broar över åfåran finns på flera ställen.
