Fiskundersökningar i Tullstorpsån 2014

Tullstorpsåprojektet
Tullstorpsån Ekonomisk förening

Eklövs Fiske och Fiskevård

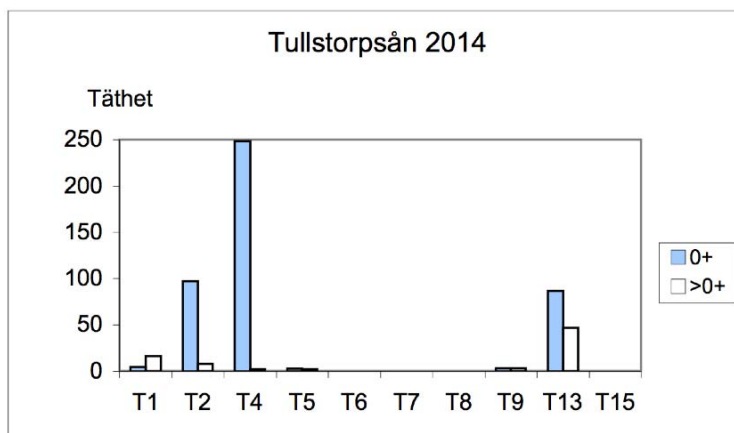
Figur 1. Täthet av öring (antal/100 m²) fångad vid elfiske 2014. Lokal nummer enligt tabell 5. 0+ anger årsungar och >0+ äldre öring.

Resultaten redovisas övergripande enligt nedan och i datablad (bilaga 1). De undersökta lokalerna som elfiskades skiljde sig åt, dels i artförekomst och dels i öringtäthet (tabell 5). Öring registrerades på sex lokaler med varierande tätheter för de olika åldersklasserna (figur 1). Vid fisket 2014 registrerades abborre, gädda, id, mört, småspigg, signalkräfta och öring (tabell 1). Vanligast förekommande är i fallande ordning, öring, småspigg, gädda och signalkräfta (figur 2). Andra arter som har registrerats är groplöja, skrubbskädda (lokalen närmast havet), storspigg och ål (tabell 5). Groplöja förekommer naturligt i några få vattendrag i sydvästra Skåne och var tidigare rödlistad. Arten är känslig för förekomst av rovfiskar (abborre, gädda). Mindre vattensamlingar med få rovfiskar utgör normalt lämplig miljö för arten. Skrubbskädda (skrubba) fångades på lokalen närmast havet och kan under sina första år vandra upp i sötvatten för näringssök.
