Fiskevårdsplan för Tullstorpsån 2011

Sträckan Ugglarpsdalen - Jordberga

Tullstorpsåprojektet

Eklövs Fiske och Fiskevård

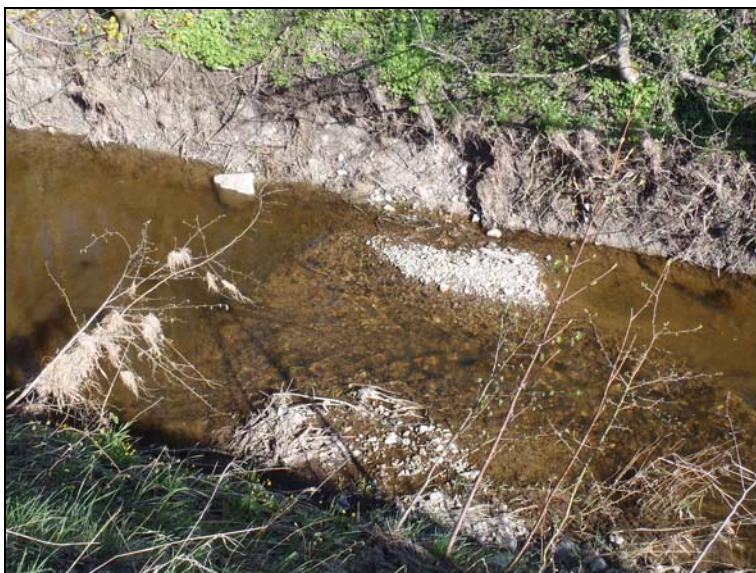
Foto 3.1 Lekplats med tydlig grävd lekgrop med en hög av grus och sten nedströms.

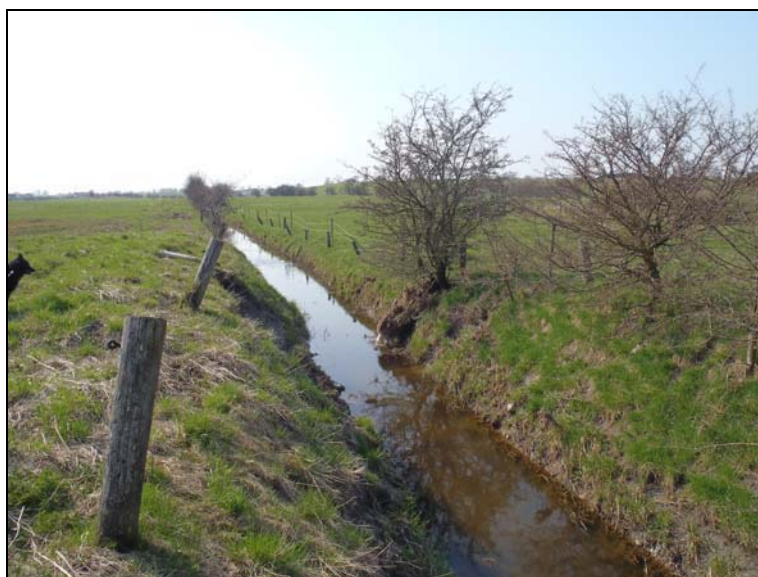
Foto 5.10 Sträcka 20.

Omgivningen utgörs av i huvudsak av betesmark med en del åkermark. Skyddszon saknas intill åkermark. Slänthöjden är låg längs hela sträckan. Sträckan är lugnflytande till svagt strömmande med ett kortare strömparti på sträckans övre del (foto 5.10, 5.11). Bottensubstratet utgörs av finsediment, sand, grus och sten (på strömpartiet). Underhållsrensning har utförts under 2010. En lekplats registrerades våren 2011 (bilaga 2).

Det föreslås att grus, sten och block material tillförs på sträckans övre del (ca 100 - 150 m nedströms landsväg), för att förbättra lek och uppväxtområdena för havsöring.

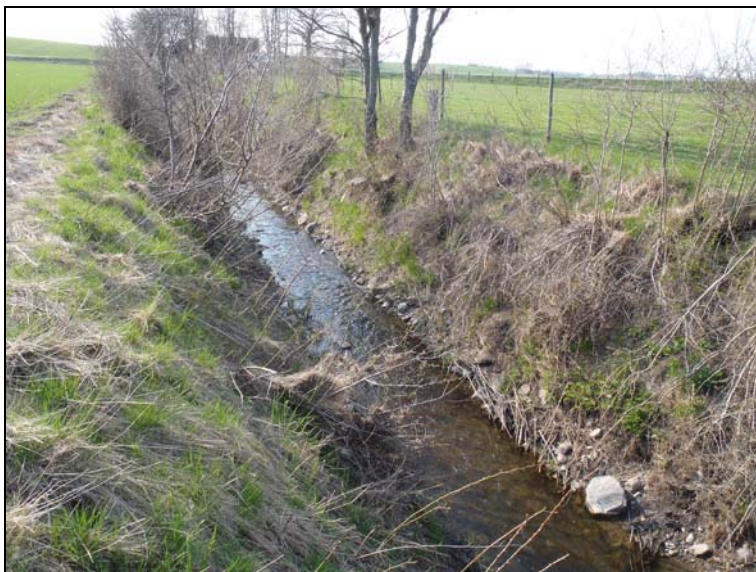
Foto 5.11 Sträcka 20, strömparti 100 m nedströms landsväg.

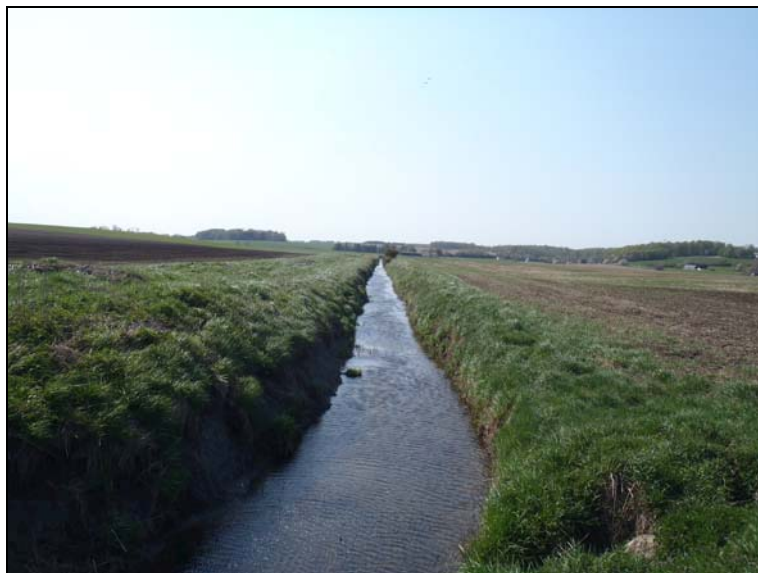
Foto 5.15 Sträcka 23.

Omgivningen utgörs av åkermark. Skyddszon saknas på åns norra sida. Ån rinner lugnflytande är rätad med låg beskuggning (foto 5.15). Slänthöjden är låg längs hela sträckan. Bottensubstratet utgörs av finsediment, lera och sand. Underhållsrensning har utförts under 2010.

Etablering av en bred ekologiskzon med naturlig breddning vid högvatten längs hela sträckan.

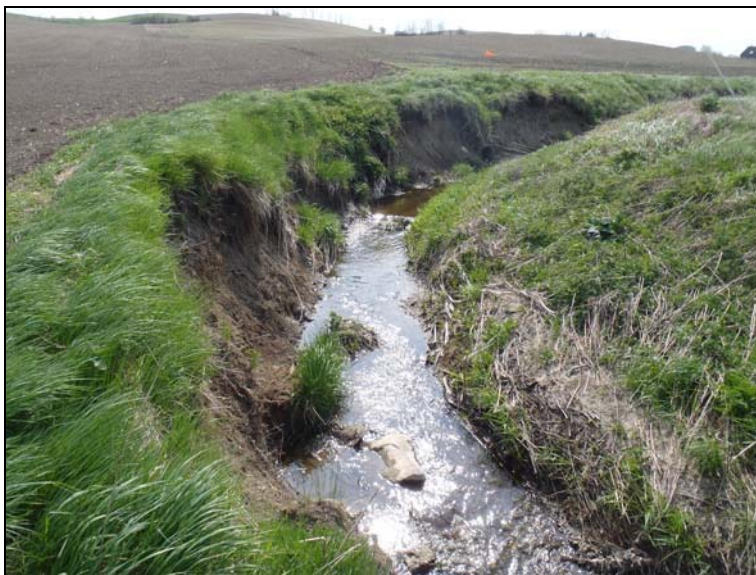
Omgivningen utgörs av åkermark. Skyddszon saknas på halva sträckan. Ån rinner svagt strömmande till strömmande är rätad med låg beskuggning (foto 5.16). Bottensubstratet utgörs av sand, grus och sten.

Foto 5.16 Sträcka 24. Strömparti 300 m nedströms landsväg.

Det föreslås att grus, sten och block material tillförs för att förbättra lek och oppväxtområdena för havsöring. Etablering av en bred ekologiskzon med naturlig breddning vid högvatten längs hela sträckan.

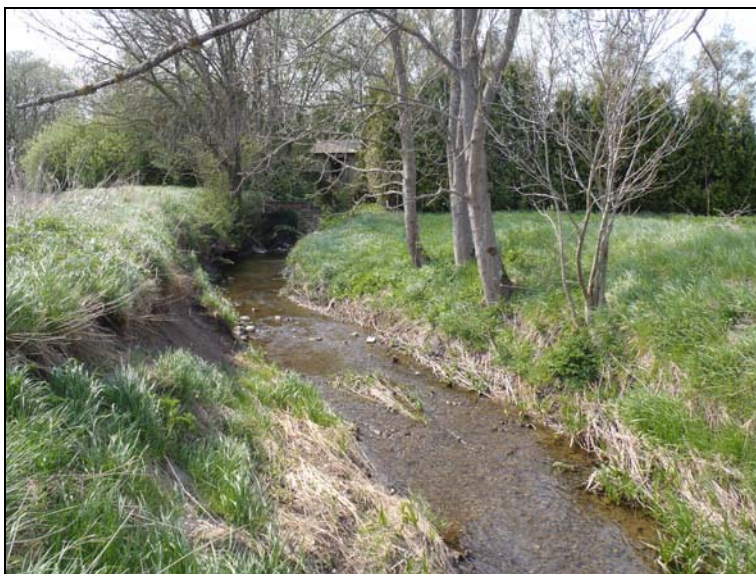
Ån kantas av träd på sträckans övre del nedströms landsväg där relativ opåverkad bottenprofil finns med sten och block (foto 5.17). Ett flertal lekplatser registrerades våren 2011 (karta 5.1, bilaga 2).

Foto 5.17 Sträcka 24. Strömparti 100 m nedströms landsväg.

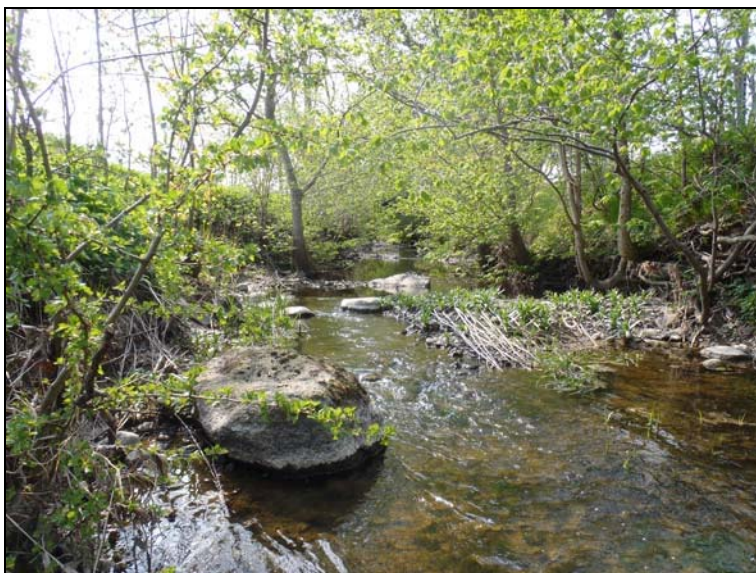
Omgivningen utgörs av tomtmark och åker. Ån kantas av träd på bägge sidor, rinner svagt strömmande till strömmande och bottenprofilen är relativt opåverkad (foto 5.18). Bottensubstratet utgörs av sand, sten och block. Ett flertal lekplatser registrerades våren 2011 (karta 5.1, bilaga 2).

Foto 5.18 Sträcka 25. Strömparti på sträckans övre del.

Åtgärda partiellt vandringshinder på sträckans nedre del. Genom att ta bort konstgjort dämme och ersätta tröskeln med en mer naturlig fåra med block och sten (foto 5.2). Ingen meandring bör etableras där ån rinner med opåverkad bottenstruktur (foto 5.18). Rensa upp äldre tippningsplats av skräp till ån (västra sidan av ån) och utläggning av block inom detta område (foto 5.19).

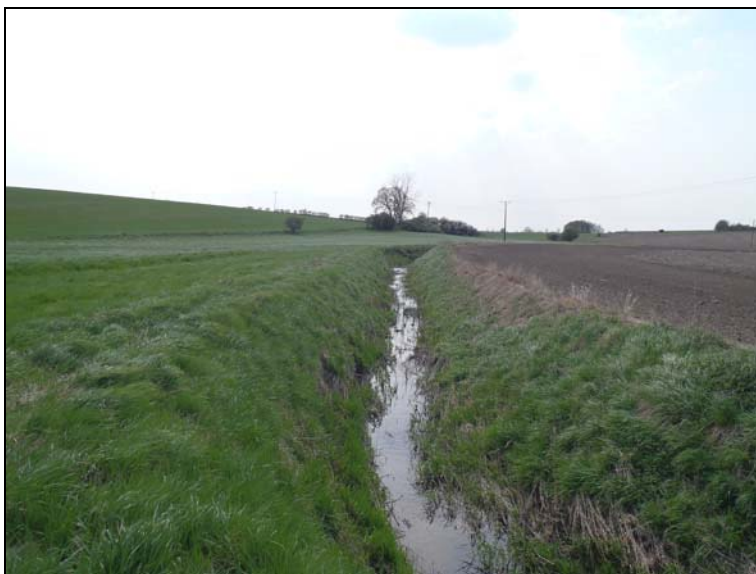
Foto 5.20 Sträcka 26.

Omgivningen utgörs av åkermark. Ån rinner lugnflytande är rätad med låg beskuggning (foto 5.20). Skyddszon saknas på vissa partier på norra sidan av ån. Rikligt med vegetation i åfåran. Bottensubstratet utgörs av finsediment och sand.

Etablering av en bred ekologiskzon med naturlig breddning vid högvatten längs hela sträckan.

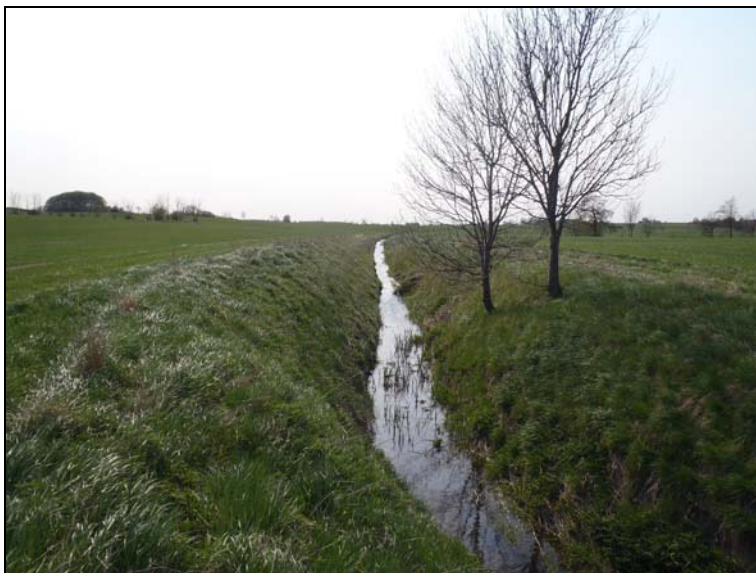
Foto 5.21 Sträcka 28.

Omgivningen utgörs av åkermark. Ån rinner lugnflytande till svagt strömmande, är rätad med låg beskuggning och rikligt med vegetation i åfåran (foto 5.21). Bottensubstratet utgörs av finsediment, lera och sand. Kort strömparti med block vid broövergång, sträcka 27 övre del (foto 5.22).

Etablering av en bred ekologiskzon med naturlig breddning vid högvatten längs hela sträckan.

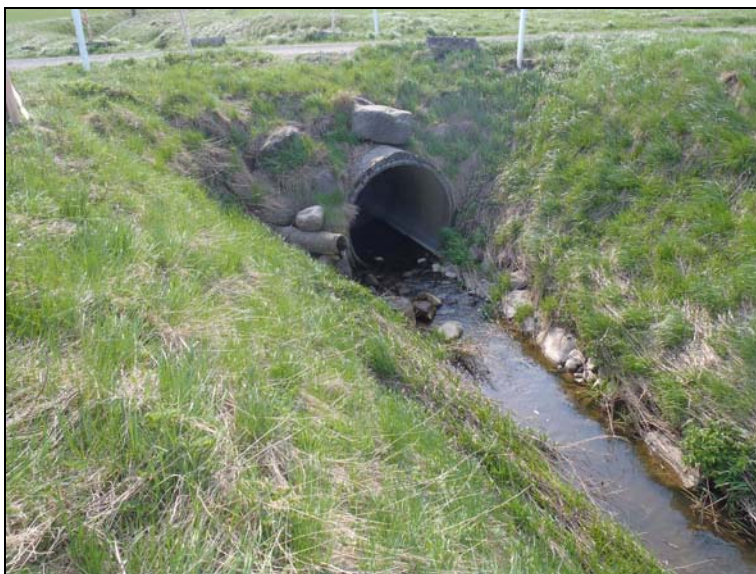
Foto 5.22 Sträcka 27. Strömparti vid broövergång.

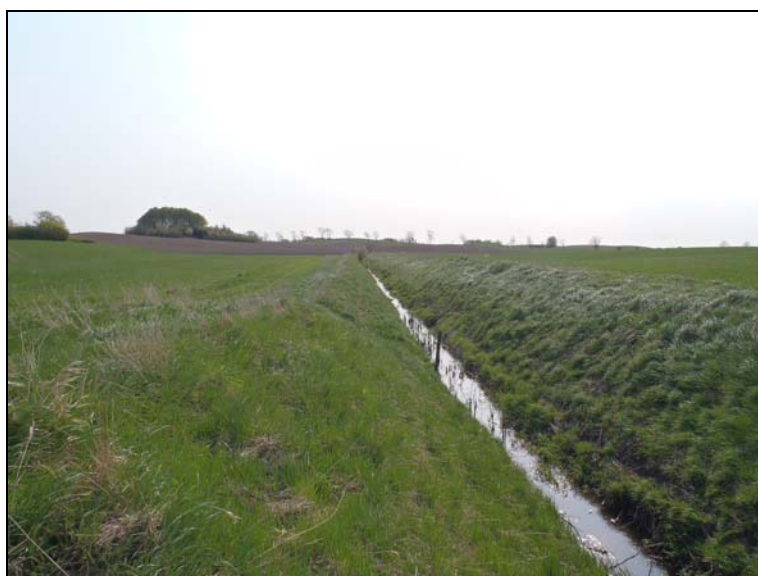
Foto 5.23 Sträcka 29.

Omgivningen utgörs av åkermark. Ån rinner lugnflytande till svagt strömmande, är rätad med låg beskuggning och rikligt med vegetation i åfåran (foto 5.23). Bottensubstratet utgörs av finsediment, lera och sand. Våtmark har anlagts inom sträckans övre del (foto 5.24).

Trädplantering för att binda kanterna och skapa beskuggning.

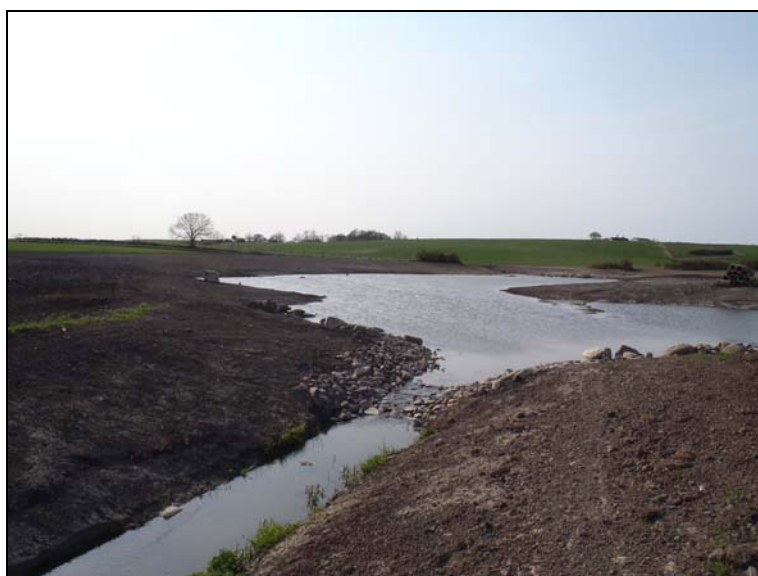
Foto 5.24 Sträcka 29. Våtmark på sträckans övre del.

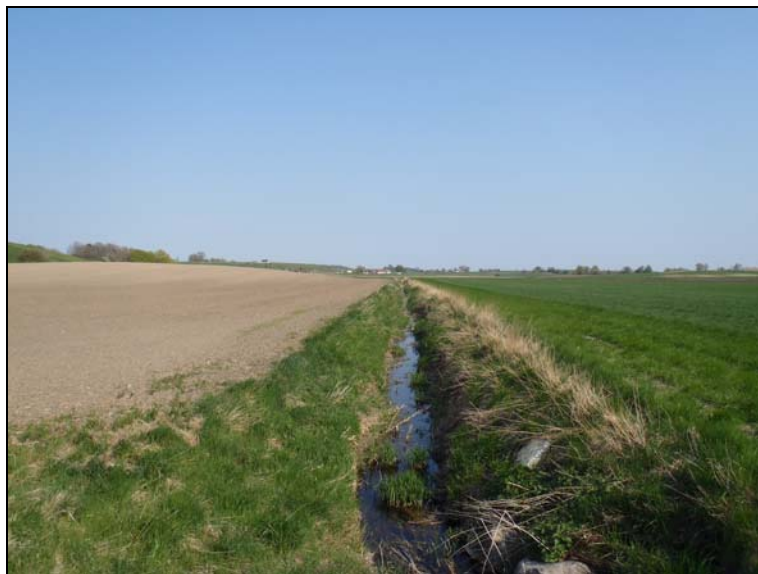
Foto 5.25 Biflöde Grönalund, sträcka 2:1.

Omgivningen utgörs av åkermark och betesmark. Skyddszon saknas längs åkermark. Ån rinner lugnflytande till svagt strömmande, är rätad med låg beskuggning och rikligt med vegetation i fåran (foto 5.25). Bottensubstratet utgörs av finsediment, lera och sand med vissa partier med grus. En lekplats registrerades våren 2011, ca 100 m nedströms landsväg (karta 5.1, bilaga 2).

Det föreslås etablering av en bred ekologiskzon med våtmarker och naturlig breddning vid högvatten längs hela sträckan. Utläggning av sten och block på partier med naturligt fall.

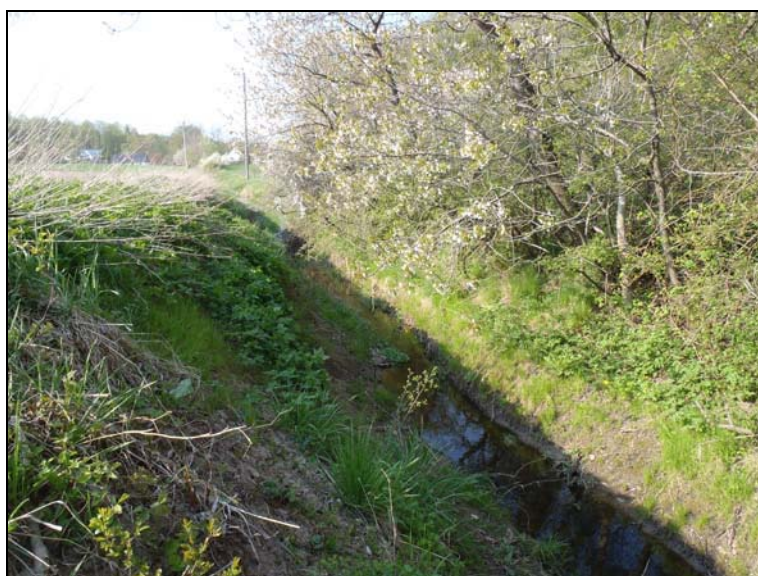
Foto 5.26 Biflöde Grönalund, sträcka 2:2.

Omgivningen utgörs av åker, äng och betesmark. Skyddszon saknas längs åkermark. Ån rinner svagt strömmande till strömmande. Låg beskuggning på sträckans nedre del (upp till järnvägsvall), längre uppströms med god beskuggning (foto 5.26). Bottensubstratet utgörs av

Det föreslås etablering av en bred ekologisk kantzon längs hela sträckan. Utläggning av sten och block på partier med naturligt fall.

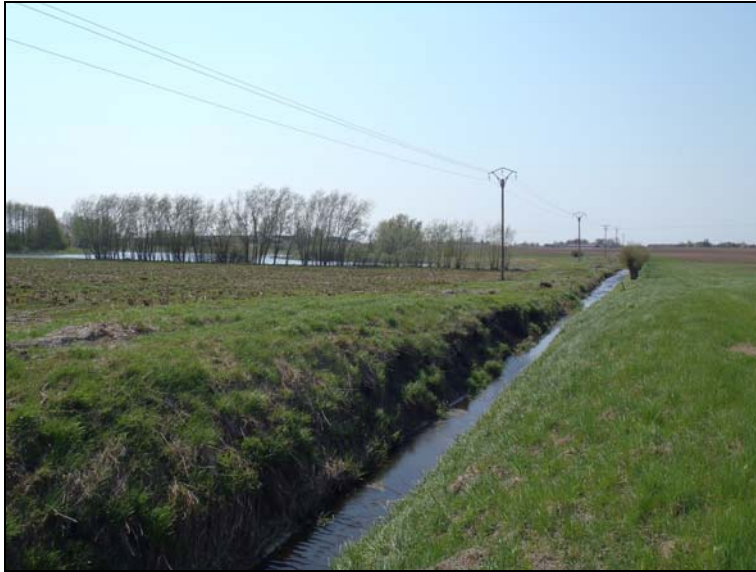
Foto 5.27 Biflöde 3, Grönby.

Omgivningen utgörs av äng och åkermark. Skyddszon saknas på några partier längs åkermark. Ån är rätad, rinner lugnflytande med låg beskuggning (foto 5.27). Rinner från mindre sjö, Ugglesjö. På södra sidan av biflödet ligger flera småvatten (Vassadal). Bottensubstratet utgörs av finsediment och sand. Biflödet är kulverterad i nedre delen före utloppet till Tullstorpsån och kulvert utgör vandringshinder för fisk (foto 5.28). Sträckan har ett lågt fall och förutsättningar för lek för havsöring saknas.

Det föreslås etablering av en bred ekologisk kantzon med meandring och våtmarker längs hela sträckan. Bryta upp kulvert i biflodets nedre del.

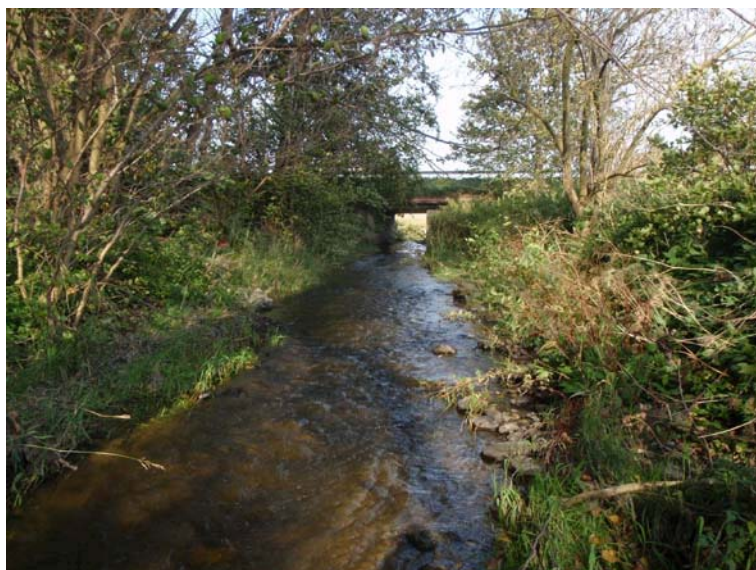
Vattensystem Tullstorpsån 089090	Vattendrag Tullstorpsån	Lokalnummer T- 5	Datum 2010-10-05
Lokalnamn Lilla Jordberga	Lokalkoordinater X:614499 Y:134788	Kommun Trelleborg	Karta 2D SV

Anmärkning: Lokalen belägen inom åsträckan som restaurerades under 2009. Lokalen fiskades översiktligt våren 2010, samband med en förevisning. Då fångades öring i flera årsklasser. Vid fisket den 5 oktober fångades ingen öring, endast två mindre gäddor erhöles. Syrgashalten var vid fisket förhållandevis lågt, vilket indikerar på en negativ påverkan uppströms lokalen. Ingen öring och låg täthet av fisk medför att lokalen klassas med otillfredsställande ekologisk status.

Ekologisk status: Otillfredsställande

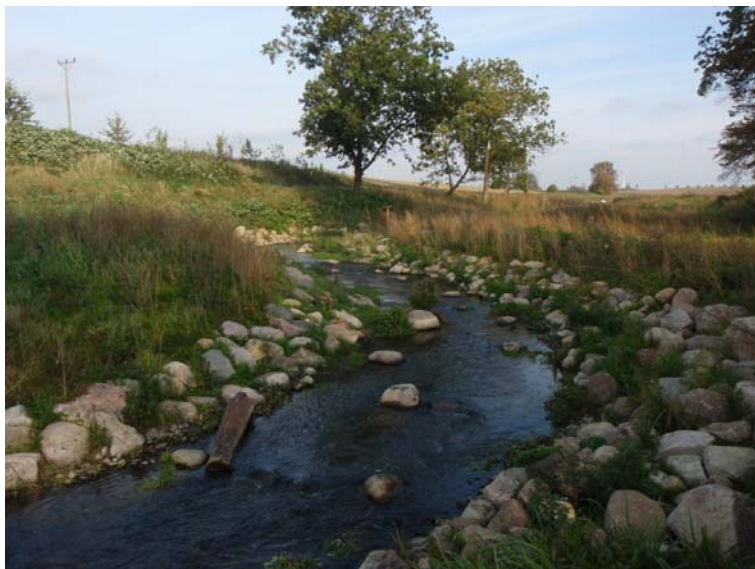
Vattensystem Tullstorpsån 089090	Vattendrag Tullstorpsån	Lokalnummer T- 6	Datum 2010-10-05
Lokalnamn Hällesmedjan	Lokalkoordinater X:614628 Y:134823	Kommun Trelleborg	Karta 2D SV

Anmärkning: Området har tidigare undersökts 1989 (dock nedströms vägbron), då registrerades gädda och småspigg. Vid fisket 2010 fångades ingen öring, endast en mindre gädda. Inom lokalen fanns spår av lekplatser från havsöring, vilket tyder på att lek har skett hösten 2009. Syrgashalten var vid fisket lågt, vilket indikerar på en negativ påverkan uppströms lokalen. Ingen öring och låg täthet av fisk medför att lokalen klassas med otillfredsställande ekologisk status.

Ekologisk status: Otillfredsställande

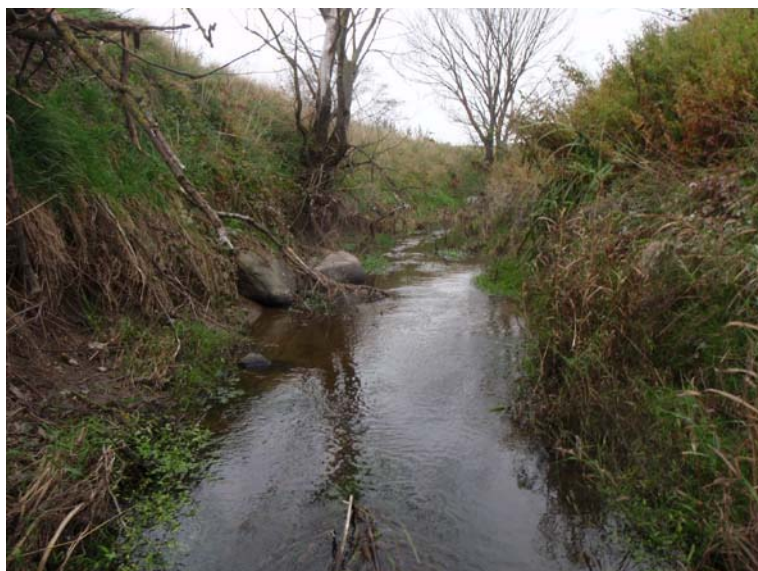
Anmärkning: Området har tidigare undersökts 1989, då registrerades småspigg. Vid fisket 2010 fångades endast en mindre gädda. Uppströms och nedströms lokalen har underhållsdikning utförts under 2010. Syrgashalten var vid fisket lågt, vilket indikerar på en negativ påverkan uppströms lokalen. Ingen öring och låg täthet av fisk medför att lokalen klassas med otillfredsställande ekologisk status.

Ekologisk status: Otillfredsställande

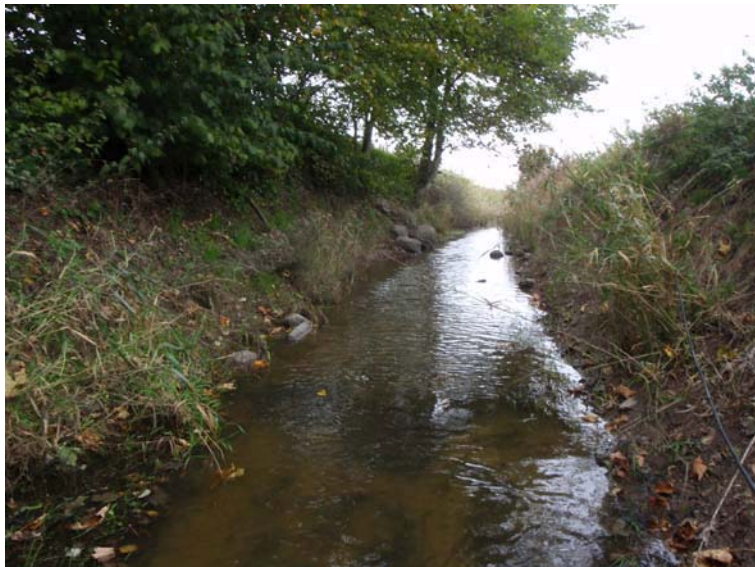
Vattensystem Tullstorpsån 089090	Vattendrag Tullstorpsån	Lokalnummer T- 8	Datum 2010-10-06
Lokalnamn Kullåkra	Lokalkoordinater X:614990 Y:134588	Kommun Trelleborg	Karta 2D SV

Anmärkning: Området har tidigare undersökts 1989 (dock nedströms vägbron), då registrerades abborre och gädda. Lokalen utgörs av ett rakt dikat parti med jämn botten. Vid fisket 2010 fångades abborre, gädda och storspigg. Ingen öring och låg täthet av fisk medför att lokalen klassas med otillfredsställande ekologisk status.

Ekologisk status: Otillfredsställande

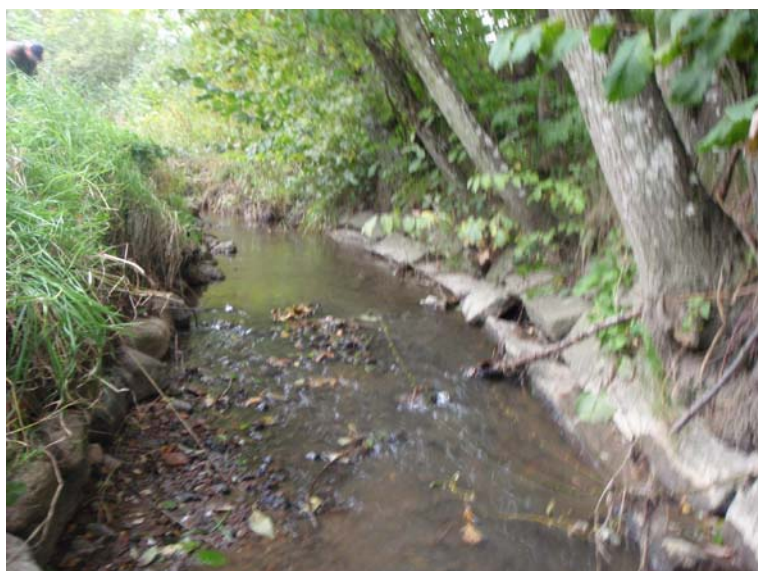
Vattensystem Tullstorpsån 089090	Vattendrag Tullstorpsån	Lokalnummer T- 9	Datum 2010-10-06
Lokalnamn Stävesjö	Lokalkoordinater X:615050 Y:134348	Kommun Trelleborg	Karta 2D SV

Anmärkning: Lokalen har tidigare ej undersökts. Lokalen utgörs av ett strömparti med sten och block. Inom lokalen fanns spår av lekplatser från havsöring, vilket tyder på att lek har skett hösten 2009. Förekomst av öring och avsaknad av toleranta arter medför att lokalen klassas med god ekologisk status.

Ekologisk status: God

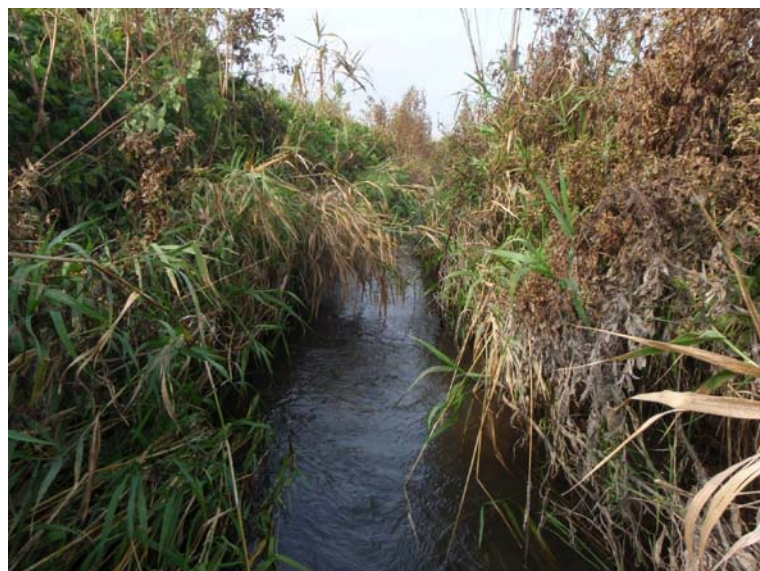
Vattensystem Tullstorpsån 089090	Vattendrag Tullstorpsån	Lokalnummer T- 10	Datum 2010-10-05
Lokalnamn Tillfl. Bäckalid	Lokalkoordinater X:614230 Y:135178	Kommun Trelleborg	Karta 2D SV

Anmärkning: Lokalen har tidigare ej undersökts. Lokalen utgörs av ett rakt dikat parti och rinner öppet i kanten av åkermark. Hög täthet av öring indikerar på bra vattenkvalité. Förekomst av öring och avsaknad av toleranta arter medför att lokalen klassas med god ekologisk status.

Ekologisk status: God

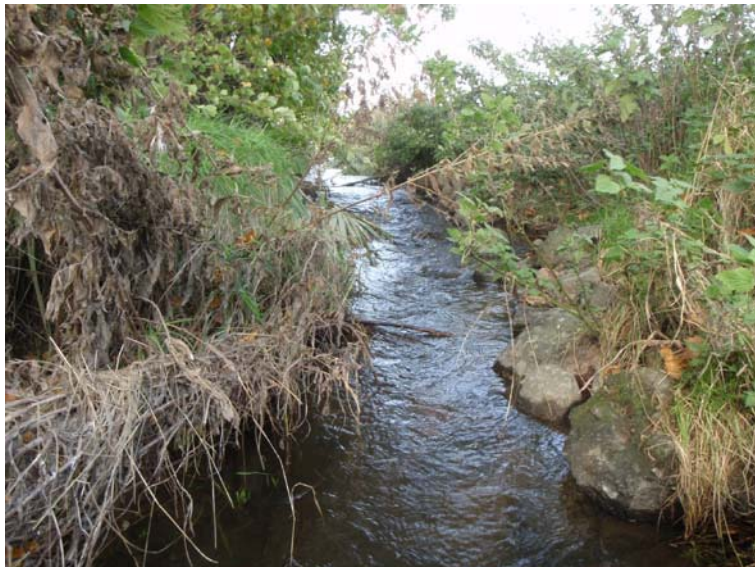
Vattensystem Tullstorpsån 089090	Vattendrag Tullstorpsån	Lokalnummer T- 11	Datum 2010-10-06
Lokalnamn Tillfl. Framnäs	Lokalkoordinater X:614351 Y:135159	Kommun Trelleborg	Karta 2D SV

Anmärkning: Lokalen har tidigare undersökts 1994 och 2009. 1994 registrerades ingen fisk. Vid fisket 2009 fångades sparsamt med öring och småspigg. Nedströms lokalen rinner bäcken i en kulvert som kan utgöra vandringshinder för havsöring. Förekomst av småspigg och låg öringtäthet medför att lokalen klassas med otillfredsställande ekologisk status.

Ekologisk status: Otillfredsställande

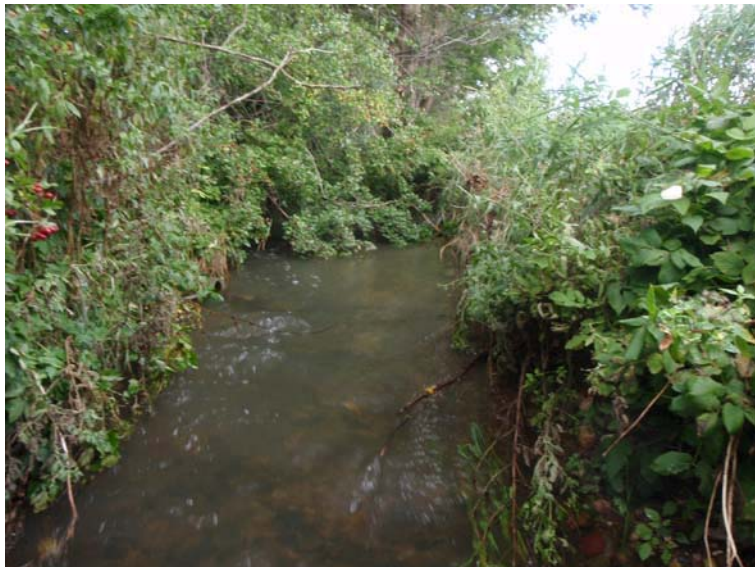
Vattensystem Tullstorpsån 089090	Vattendrag Tullstorpsån	Lokalnummer T- 12	Datum 2010-09-21
Lokalnamn Tillfl. Framnäs	Lokalkoordinater X:614394Y:135115	Kommun Trelleborg	Karta 2D SV

Anmärkning: Lokalen har tidigare ej undersökts. Vid fisket 2010 registrerades ingen fisk trots relativ bra biotop. Detta medför att lokalen klassas med dålig ekologisk status.

Ekologisk status: Dålig

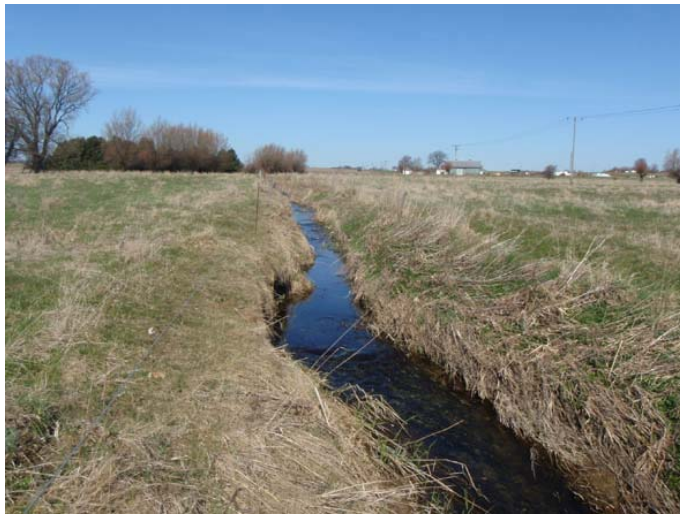
Vattendraget rinner rakt genom en ängsmark (bete). Sträckan har en låg beskuggning. Bottensubstratet utgörs av sand, grus, sten och block. Vattendraget växlar med grunda strömmande partier och svagtströmmande partier med några djuphålur (foto 2). Inom området leker havsöring och två tydliga lekbottnar (där lek har skett vintern 2009) registrerades. Det observerades rikligt med öringungar och en stor utlekt havsöring. Sträckan utgör idag av ett medel bra område för örings lek- och uppväxt.

Foto 2. Rakt parti i nedre delen av sträckan (delsträcka 1).

I stället för att bibehålla vattendragets sträckning och leda bort vatten via rör till översvämningsområdena, vore ett bättre förslag att etablera ett bredare flodplan där vattendraget naturligt kan svämma över vid högvatten. Detta tillsammans med att bottenprofilen höjs med utläggning av sten och block samt att meandring utförs på ett naturligt sätt. Enligt Skånska rekognosceringskartan från 1812-1820 var detta område ett naturligt översvämningsområde (Lantmäteriet 1986). För att etablera lämpliga lekplatser föreslås att ett stenmaterial i fraktion 30 – 60 mm, med enstaka större stenar, läggs ut med intervall av ca 30 meter längs sträckan. "Lekområdena" ska vara ca 5 m långa. För att stabilisera bottenarna föreslås att block (200 - 300 mm) läggs längs hela sträckan (ca 10 block / 10 m).

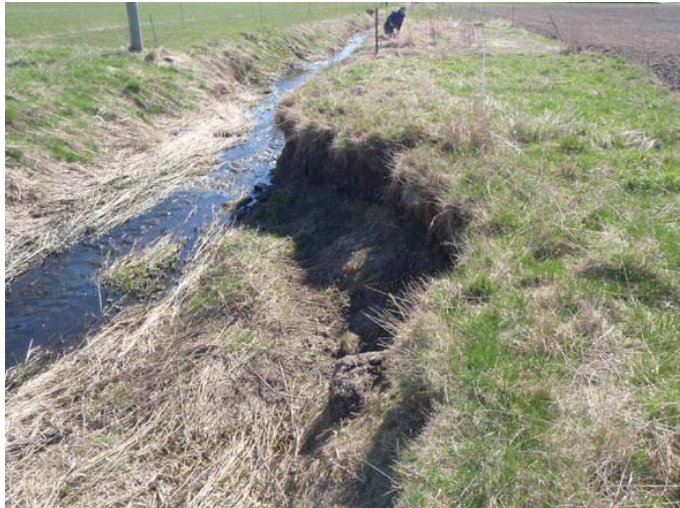
Vattendraget rinner relativt rakt och är bitvis djupt nedskuret med höga kanter och erosionskador. Sträckan har en måttlig beskuggning. Bottensubstratet utgörs av sand, grus, sten och block (foto 3). Vattendraget växlar med grunda strömmande partier och svagtströmmande partier (mindre höljor). Inom området leker havsöring och femton tydliga lekbottnar (där lek har skett vintern 2009) registrerades. Det observerades rikligt med öringungar. Sträckan utgör idag av ett medel bra område för örings lek- och uppväxt. Uppströms finns ett partiellt vandringshinder som utgörs av ett stendämme vid befintlig sedimentationsdamm (slanfälla, foto 4).

Foto 3. Parti med höga kanter och kraftig erosion (delsträcka 3).

Den planerade våtmarken bör ligga vid sidan om vattendraget och förses med ett delflöde vid högvatten, genom en öppen fåra med ett stensatt intag. I vattendraget föreslås det att kanterna fasas av med ett bredare flodplan, trädplantering och en bredare naturlig skyddszon längs vattendraget som en buffert mot omgivande åkermark. För att stabilisera bottarna och förbättra uppväxtområdena för fisken föreslås att block (200-300 mm) läggs ut längs hela sträckan (ca 10 block / 10 m). Fallhöjden vid det befintliga stendämnet bör jämnas ut nedströms med utläggning av block och sten, för att säkerställa fri vandringsväg för fisken.

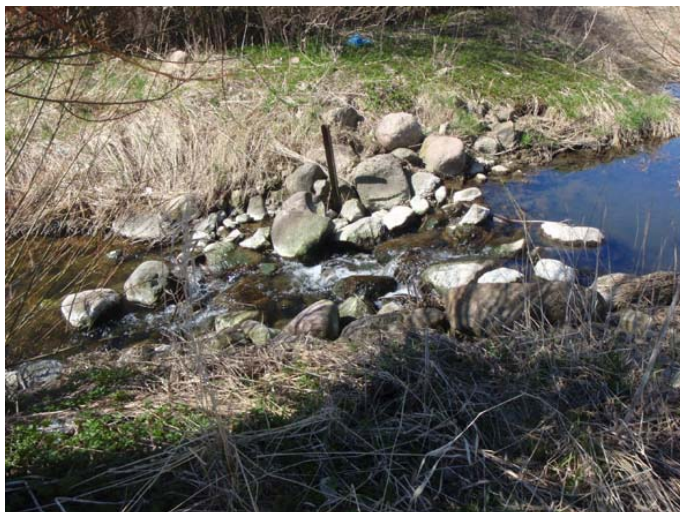
Foto 4. Stendämme vid befintlig slamfälla (delsträcka 4).

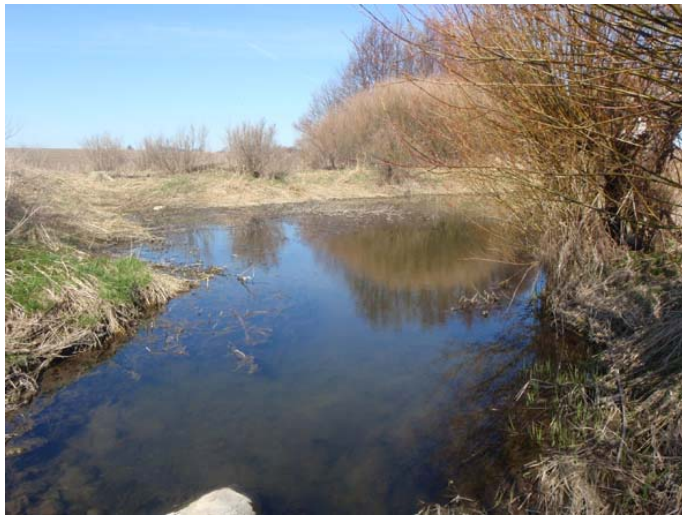
Vattendraget rinner rakt med ett lågt fall. Stendämnet nedströms medför en dämning upp till övre delen där vattendraget är lagd i kulvert. Sträckan har en måttlig beskuggning. Bottensubstratet utgörs av finsediment, sand och grus. Vattendraget rinner lugnflytande till svagt strömmande och dess nedre del utgörs av en befintlig slamfälla (foto 5).

Foto 5. Befintlig slamfälla (delsträcka 5).

Fiskens möjlighet att passera kulverten uppströms bör undersökas. Där förslag kan vara att bryta upp kulverten längs hela sträckningen eller på ett kortare parti för att underlätta fiskens vandring. Längs sträckan föreslås att kanterna fasas av och sten och block läggs ut.

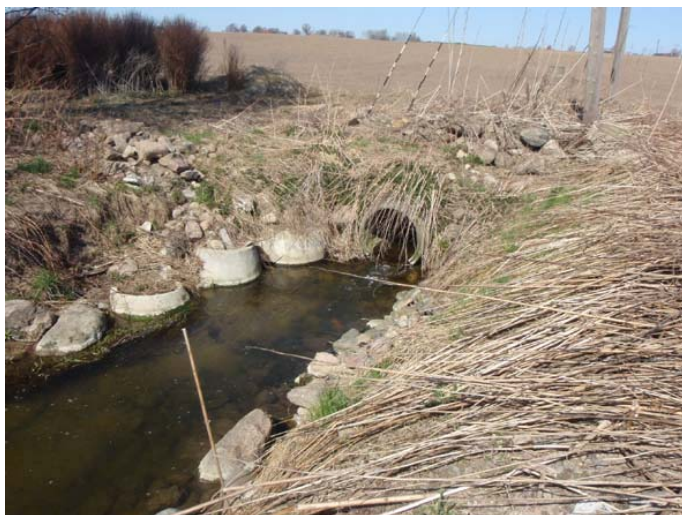
Sträckan utgör idag ingen lämplig miljö för örings lek- och uppväxt. Uppströms är vattendraget kulverterad på en sträcka av 420 m, vilken troligtvis utgör ett vandringshinder för fisk (foto 6).

Foto 6. Kulvert längst upp på sträckan (delsträcka 5).

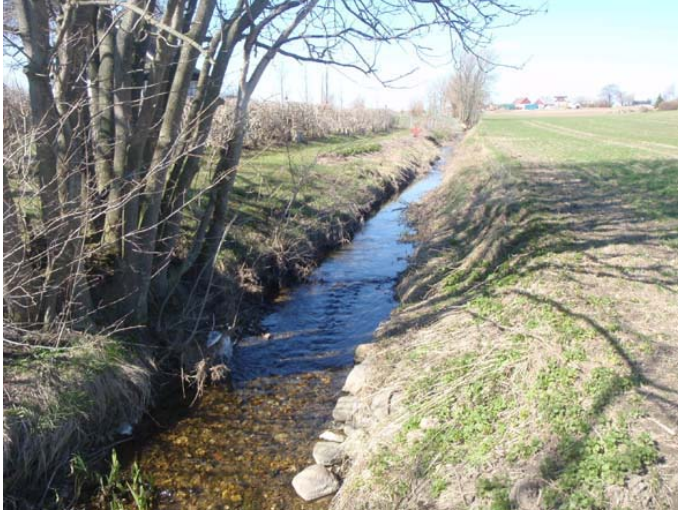
Vattendraget rinner rakt med några naturliga svängar (sträcka 8). Sträckan har en måttlig till låg beskuggning. Bottensubstratet utgörs av sand, grus, sten och block. Block (>20 cm) förekommer sparsamt. Vattendraget växlar med grunda strömmade partier och svagtströmmade partier (mindre höljor). Strömmade partier dominerar (foto 7). Kraftig kanterosion på vissa partier. Nedströms finns en lång kulvert som troligtvis utgör ett svårpasserbart vandringshinder för fisk. Ingen observation av fisk längs sträckan. Vid elfiske hösten 2009 registrerades sparsamt med öring strax uppströms kulverten. Sträckan utgör idag av ett måttligt bra område för örings lek- och uppväxt.

Foto 7. Rakt parti med jämn bottenprofil (delsträcka 7).

Avfasning av kanterna, bredare flodplan med en bred naturlig skyddszon mot omgivande åkermark. Utläggning av sten och block för att återskapa en mer naturlig bäckfåra.

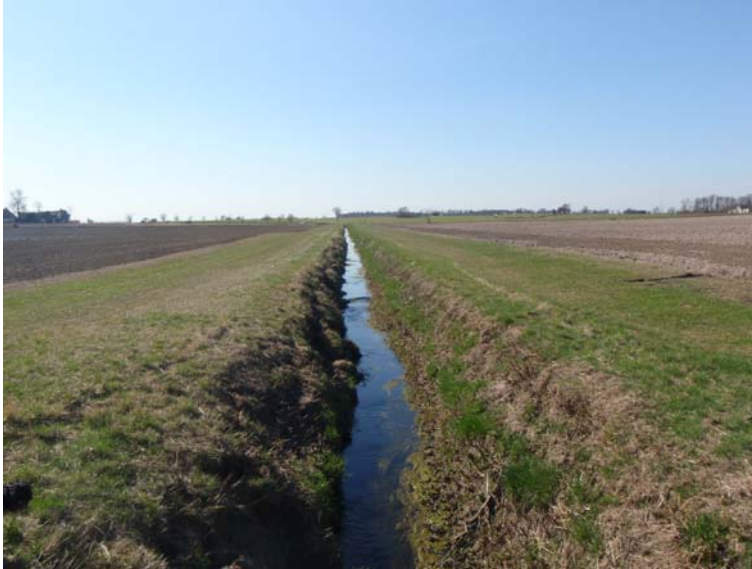
Vattendraget rinner rakt med jämn bottenstruktur (foto 8). Sträckan har en låg beskuggning och med riklig förekomst av grönslick. Bottensubstratet utgörs av sand, grus och sten. Övre delen svagtströmmande till lugnflytande (delsträcka 11). Upströms är vattendraget kuverterad. I dess övre del rinner ett mindre dike till med riklig förekomst av smutsvattensvamp, vilket indikerar på orenat avloppsvatten. Ingen observation av fisk längs sträckan. Sträckan utgör idag av ett måttligt till mindre bra område för örings lek- och uppväxt.

Foto 8. Rakt parti med jämn bottenprofil (delsträcka 11).

Anläggning av en relativ stor våtmark i vattendragets övre del, där kulverten mynnar, med översvåmningsområde och mer permanenta våtmarksytor (delsträcka 11). Avfasning av kanterna, bredare flodplan och med en bred naturlig skyddszon mot omgivande åkermark samt utläggning av sten och block för att återskapa en mer naturlig bäckfåra (delsträcka 10).
