Projekt Tullstorpsån

Inventering av Tullstorpsån & biflöden med förslag på åtgärder

Beställare: Tullstorpsån Ekonomisk förening

09-05-11

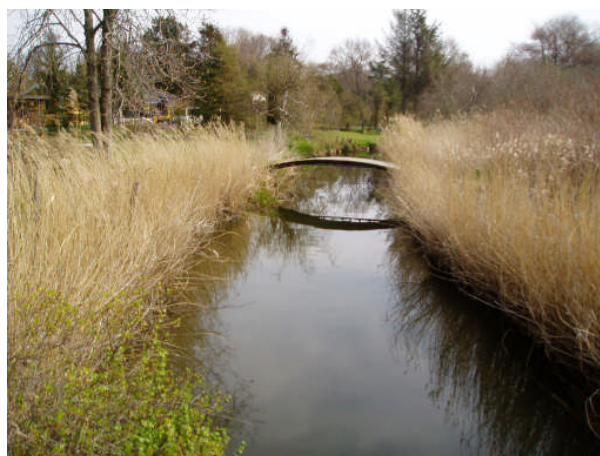
Åmynningen varierar naturligt och kantas av sandstrand. Ca 100 m uppströms börjar ett område med tomtmarker, som omger ån ända upp till väg 9. Ån beskuggas av träd och meandrar naturligt. Bottenbredden varierar mellan 2-3 m, slänthöjden är låg ca 0,5-1 m, bottensubstratet består av sand, medel turbulens och medel siktdjup.

Åtgärdsnivå. Åmynningen får i dagsläget variera naturligt och kräver inga åtgärder.

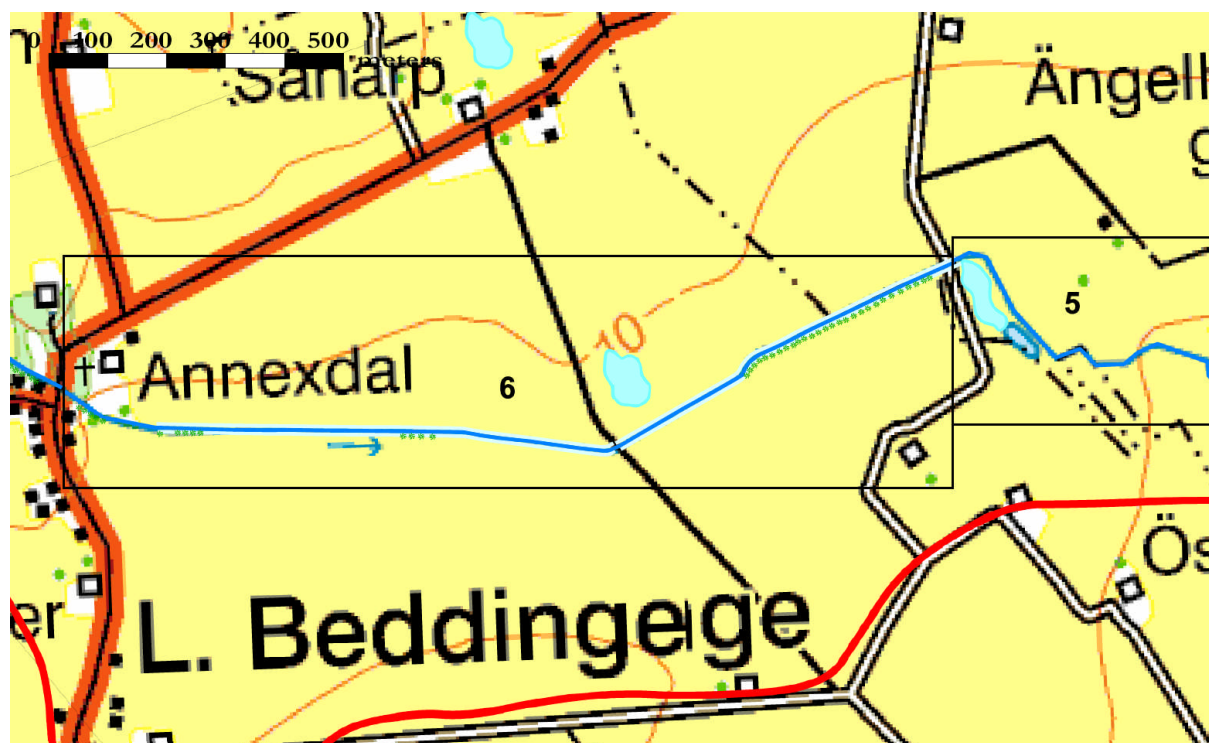
Karta 3-2 Delsträcka 5-6. Skyddszoner är markerade med ljus linje och träd med grön prick. De röda pilarna markerar var fotografierna för varje delsträcka är tagna.

Delsträcka 5 omges av åkermark. Ån är relativt meandrande och kantas av enstaka träd på den södra sidan. Slänthöjden är ca 1-1,5 m, släntlutning <1:1. Bottenbredden är ca 2 m, bottenstrukturet består av lera, sand och grus. Turbulensen är låg och siktdjupet är medel.

Ån är omgiven av åkermark med 6 meter skyddszon på både sidor. Den nedre halvan av delsträckan, på den södra sidan av ån, kantas av pilträd (se karta 2-2). Resten av delsträckan saknar beskuggning. Slänthöjden är ca 2 meter, släntlutning <1:1. Bottenbredden är ca 2 m och bottenstrukturet består av grus och sten. Medel turbulens.

Åtgärdsnivå 1 Åkanterna bör släntas av och beskuggas på den södra sidan.

Ån ligger relativt djupt i detta område och omges av brukbar åkermark. Skyddszonerna bör göras bredare för att minska näringsläckage, åkanterna bör släntas av för att minska erosion och en mindre meandring av ån kan återskapas. Plantering av träd längst hela den södra åkanten rekommenderas starkt för att hämma tillväxten av vass. Genom att återföra stenar och block, skapas mer variation i bottenstrukturen.

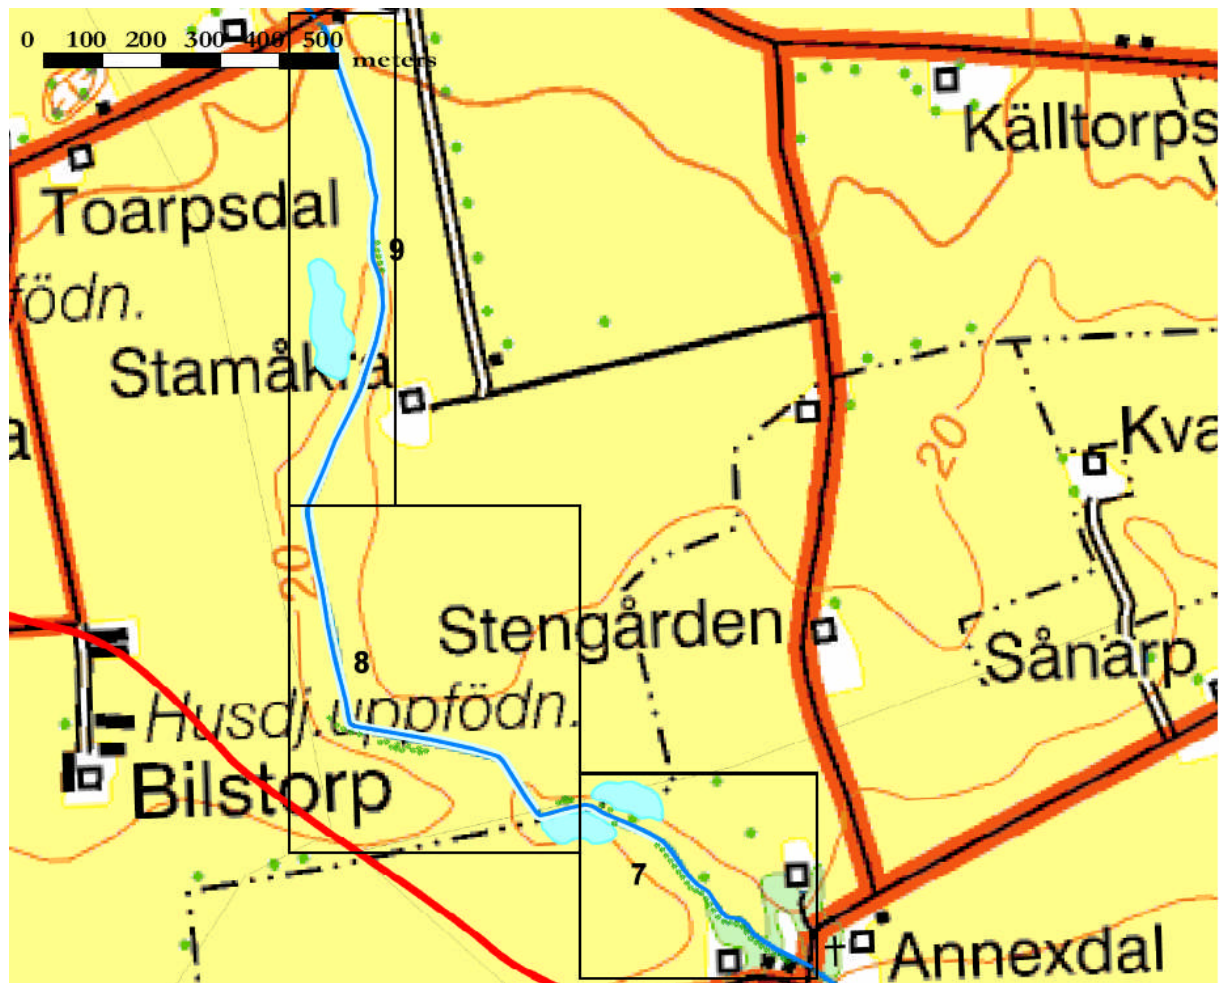
Karta 3-3 Delsträcka 7-9. Skyddszoner är markerade med ljus linje och träd med grön prick.

Delsträcka 6 är ett mycket fint och varierande parti av ån. Den nordöstra består av betesmark som övergår i åkermark efter ca 300 m. Slänthöjden är ca 0,5 m – 1 meter på den östra sidan. Den västra sidan av ån består av tomtmark som övergår i åkermark, med en 6 m bred skyddszon. Slänthöjden är ca 2-3 meter på den västra. Hela den västra slänten kantas av lövträd som beskuggar > 80 % av ån. Bottenbredd varierar mellan 1-3 m och bottenstrukturet består av grus, sten och block, som bildar naturliga upphöjningar och fördjupningar. Turbulensen är hög.

Ån är omgiven av åkermark med en 6 meter bred skyddszon på både sidor. Det finns två grandungar längst delsträckan där ån har lägre slänthöjd, ca < 1 m, medan resten av partiet har en slänthöjd på < 2 m. Slänthlutningen är 1:1, erosionsproblem finns i området (jord syns i flera partier). Bottenbredden är 1,5-2 m, bottensubstratet består av grus och sten. Medelhög turbulens.

Ån är omgiven av åkermark och 6 meter skyddszon på både sidor. Slänthöjden varierar mellan 1,5-2 m, slänthlutning <1:1. Bottenbredden är ca 2 m, bottensubstrat består av sand, grus och mindre sten. Medelhög turbulens. I mitten på delsträckan finns en skogsdunge där ån meandrar naturlig och där slänthöjden är lägre.

Bottenstrukturen, meandringen och beskuggningen i delsträcka 6 bör bevaras. Anläggning av två sidodammar föreslås längst upp på delsträckan. Anläggning av en mindre kantzon längst ned på delsträckan på den nordöstra sidan föreslås.

Åtgärdsnivå 2. Delsträcka 8 lämpar sig bäst för åtgärdsnivå 2. Det finns goda möjligheter att meandra ån och skapa en kort kantzoon vid grandungarna. Marken på den västra sidan är något lägre än på den östra och lämpar sig bra för meandring. Åkanterna bör släntas av och beskuggas.

Partiet lämpar sig för Åtgärdsnivå 2. Anläggning av en våtmark föreslås enligt karta 2-4. I samma område finns goda förutsättningar att meandra ån och skapa ett kantzonsliknande område. Även längre nedströms på delsträckan rekommenderas meandring av ån.

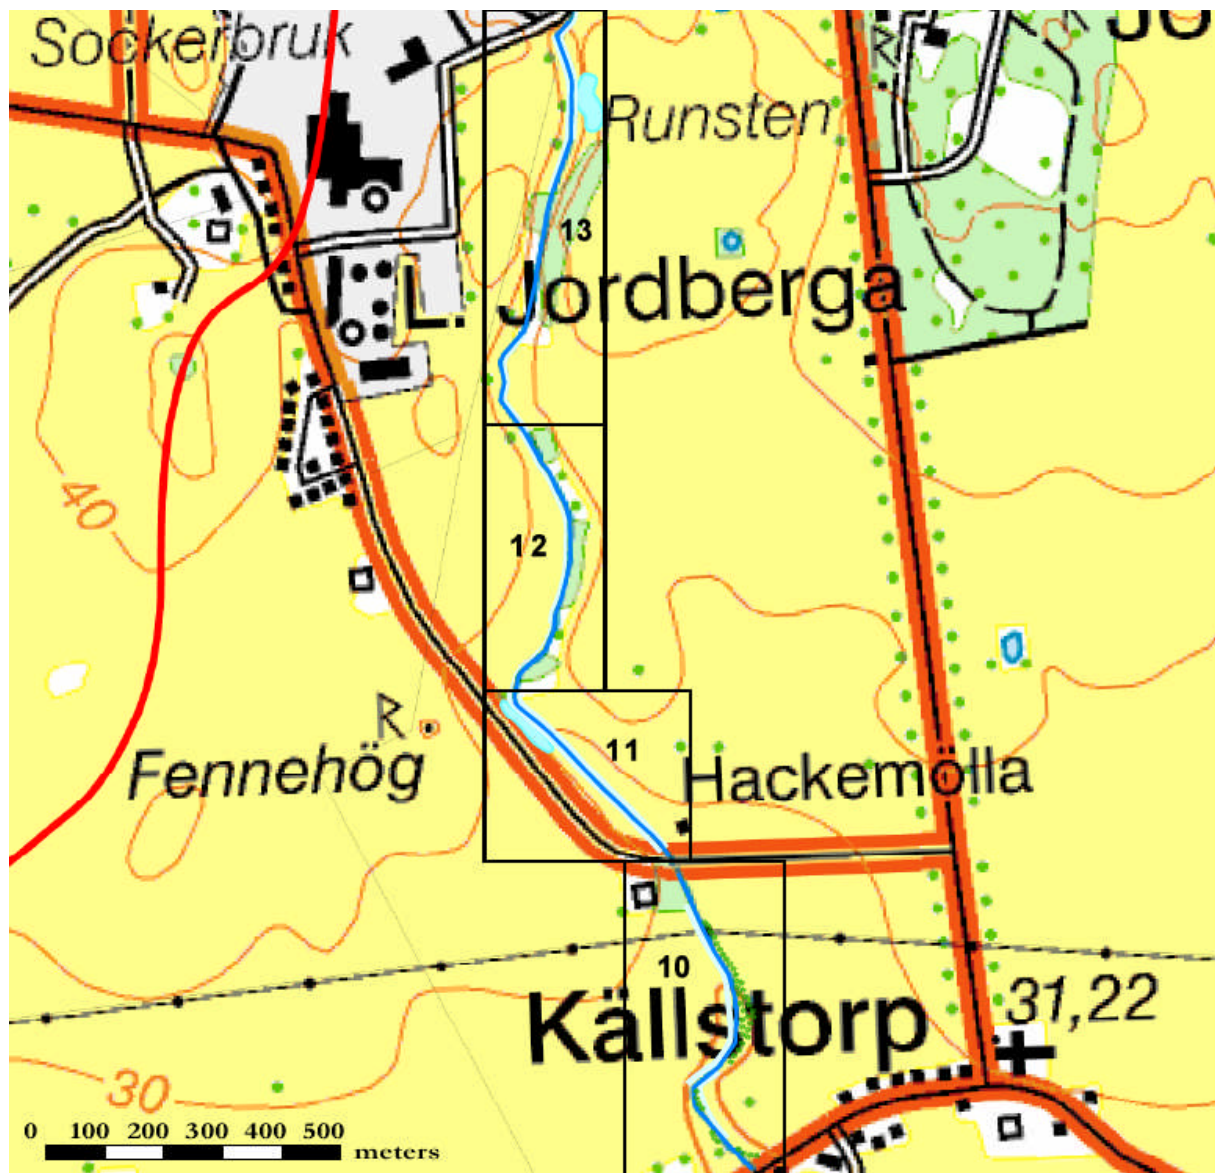
Karta 3-4 Delsträcka 10-13. De gröna partierna i delsträcka 12 är trädgångar med olika busk- och trädslag, mellan trädgångarna består marken av sly.

Ån är omgiven av åkermark, med en 8 m bred skyddszon på både sidor (se bilden t.v. 2-7). Träd saknas helt. Slänthöjden är 2-3 meter, släntlutning <math><1:1</math>. Botten är ca 2 m bred och består av grus och sten. Medel turbulens.

Åtgärdsnivå 3. Delsträckan ligger i projekteringsfas i dagsläget. Området lämpar sig mycket väl för meandering av ån och anläggning av en översvämningsszon och en mindre våtmark som tar emot vatten från åkermarken.

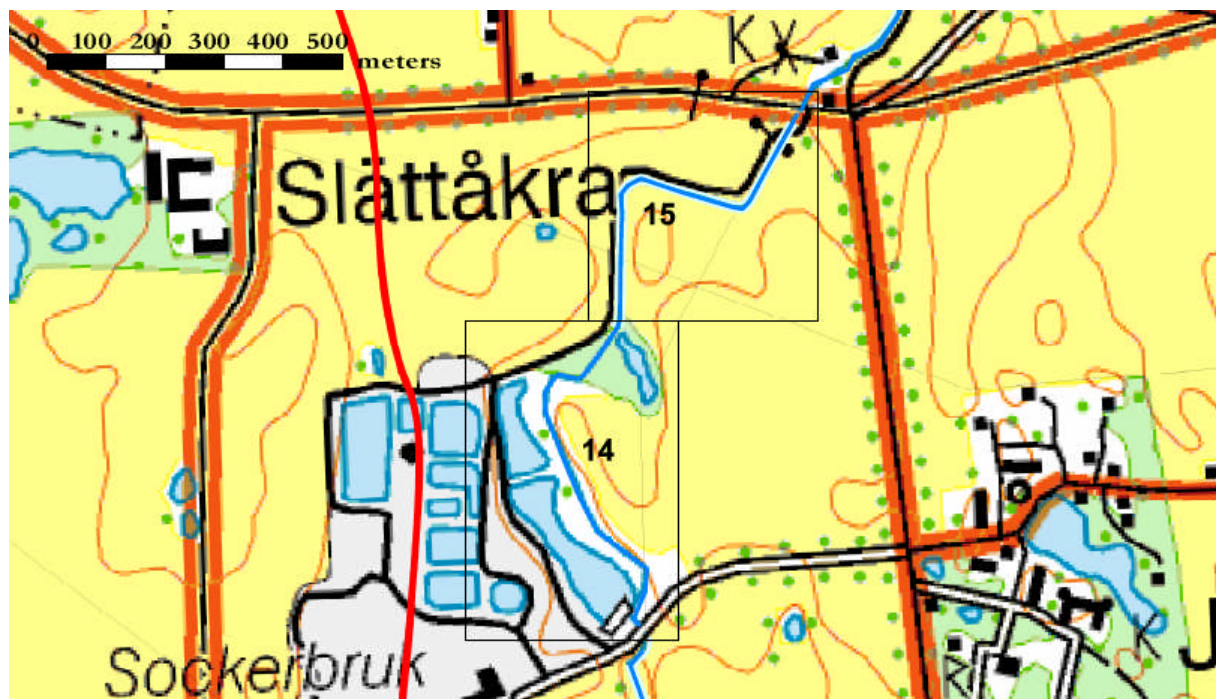
Karta 3-5 Delsträcka 14-15, vid sockerbruksdammarna

Längst ned på delsträcka 14 omges ån av åkermark till öster samt sockerbruksdammarna till väster. Slänthöjden är ca 4 m på den vänstra sidan och 6 m på den östra (se bild 2-9). Längre uppströms på delsträcka 14 minskar slänthöjden till 2 m och ån omges av åkermark till väster och ett skogsparti med en damm till öster. Bottenbredden är ca 2 m, bottensubstratet består av grus och turbulensen är låg.

Åtgärdsnivå 2. Avslätning av kanterna och beskuggning rekommenderas starkt. Åsträckan som visas t.h. i bild 2-9 har ett par lägre partier där slänthöjden är lägre och den kringliggande marken är något lägre. I dessa partier är lämpligt att meandra ån och eventuellt skapa en mindre våtmark.

Åtgärdsnivå 2. Området är mycket intressant för anläggning av en kantzon som förslagsvis är bredare i svackorna där åkermarken är mindre brukbar och något smalare vid de högre partierna. I sänkorna kan ån meandras och kantas av små våtmarker och träd och vid höjderna kan det räcka att slänta av kanterna och beskugga. Hela sträckan bör beskuggas och åkanterna släntas av.

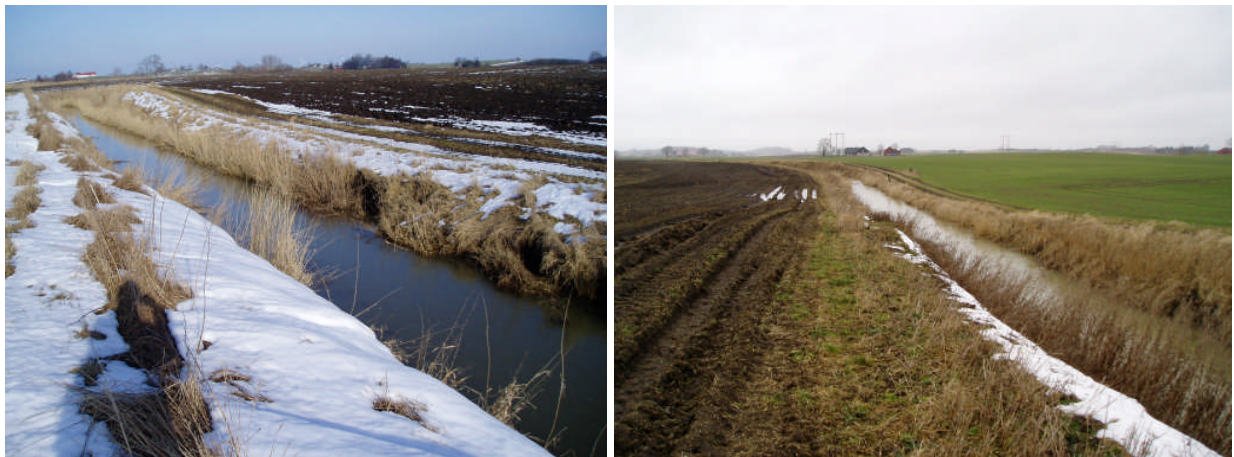
Bild 3-10 Bilden är tagen vid de planerade våtmarkerna i delsträcka 16, söder mot norr (09.02.24).

Åtgärdsnivå 2-3. Anläggning av skyddszoner, beskuggning och avsläntning av åkanter rekommenderas starkt. Det finns även mycket goda förutsättningar för att anlägga våtmarker i området eftersom marken ligger nästan i nivå med vattnet i ån i flera partier. Av samma anledning är området intressant för anläggning av kantzoner och meandring av ån.

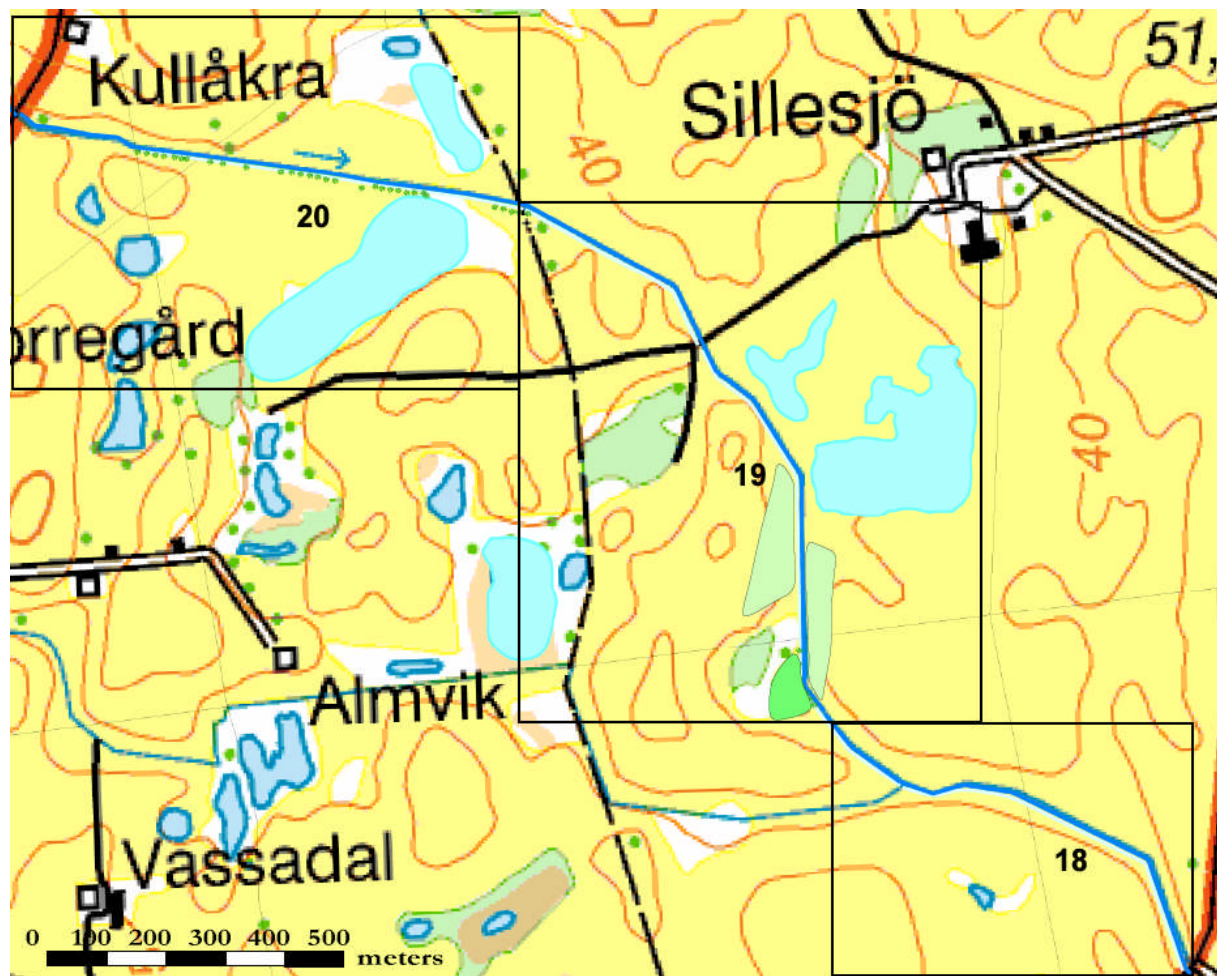
Karta 3-7 Delsträcka 18-20

Ån är omgiven av åkermark med en 5 m bred skyddszon på både sidor (traktorväg på den sydvästra sidan). Längre uppströms, vid telefonledningen på den nordöstra sidan (markerad med svag svart linje i karta 2-7), går åkermarken över till ängsmark. Slänthöjden varierar relativt mycket, mellan 1-2 m, Bottenbredd 2 m, bottensubstratet består av sand och grus, låg turbulens.

Omgivningen är väldigt varierande längs delsträcka 19. Längst ned på delsträckan består den västra sidan av ån av en granplantering och den östra sidan börjar med lövskog. Granplanteringen på den västra sidan övergår i en skogsglänta som övergår i blandskog och sedan lövskog (se bild th2-11). Efter ca 430 m övergår skogen till åkermark, som kantas av ca 5 m skyddszon/traktorväg (se bild t.v. 2-12) som till slut övergår i granplantering igen. Skogen på den östra sidan övergår efter ca 300 m till ängsmark, där 2 våtmarker med ytarean 1 ha och 5 ha vattenyta är anlagda (se karta 2-7). Våtmarksområdet övergår efter vägen i åkermark och sedan energiskog. Slänthöjden varierar från 0,5 till 2 m. Bottenbredden är ca 2 m, bottenstratet består av lera, sand och grus och turbulensen är låg.

Åtgärdsnivå 3 Delsträckan är mycket intressant för anläggning av en ekologiskt funktionell kantzona, eftersom området är låglänt och sankt. I skogspartiet i början av delsträckan är det möjligt att delvis utnyttja de redan befintliga träden som beskuggning.

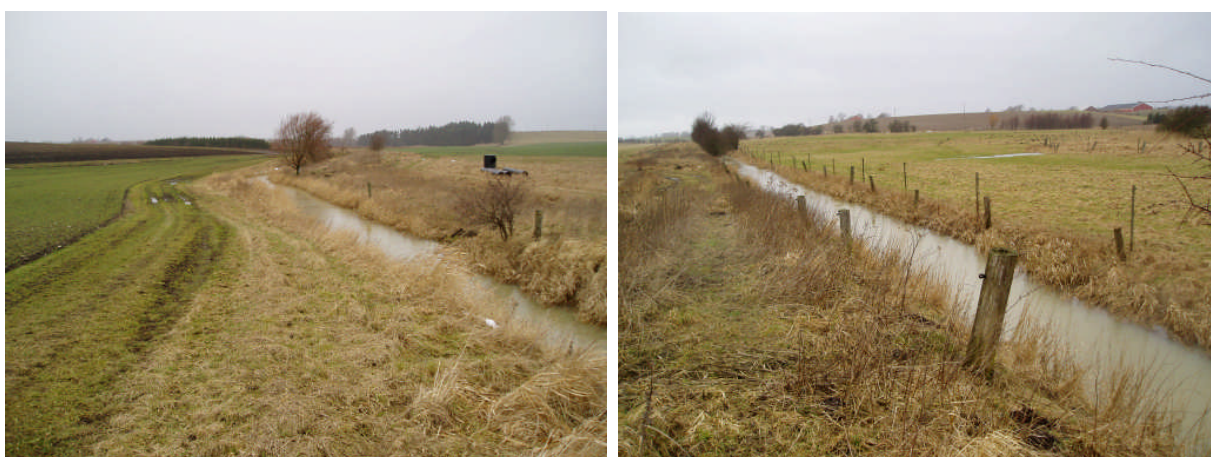
Bild 3-12 Bilden t.v. är tagen längre uppströms på delsträcka 19, efter skogspartiet. 2 våtmarker, som inte syns i bild är i anläggningsskedet till höger om ån. Bilden t.h. är tagen i början på delsträcka 20 (09.02.27).

Åtgärdsnivå 3 Området är sankt och används idag som betesmark, vilket gör att det lämpar sig mycket väl för anläggning av en ekologiskt funktionell kantzon med meandrande å. På den södra sidan av ån finns det goda förutsättningar för att anlägga en 5 ha stor översvämningsszon med varierande vattenyta. En mindre våtmark på ca 1 ha kan anläggas till nordost om ån (se karta 2-7).

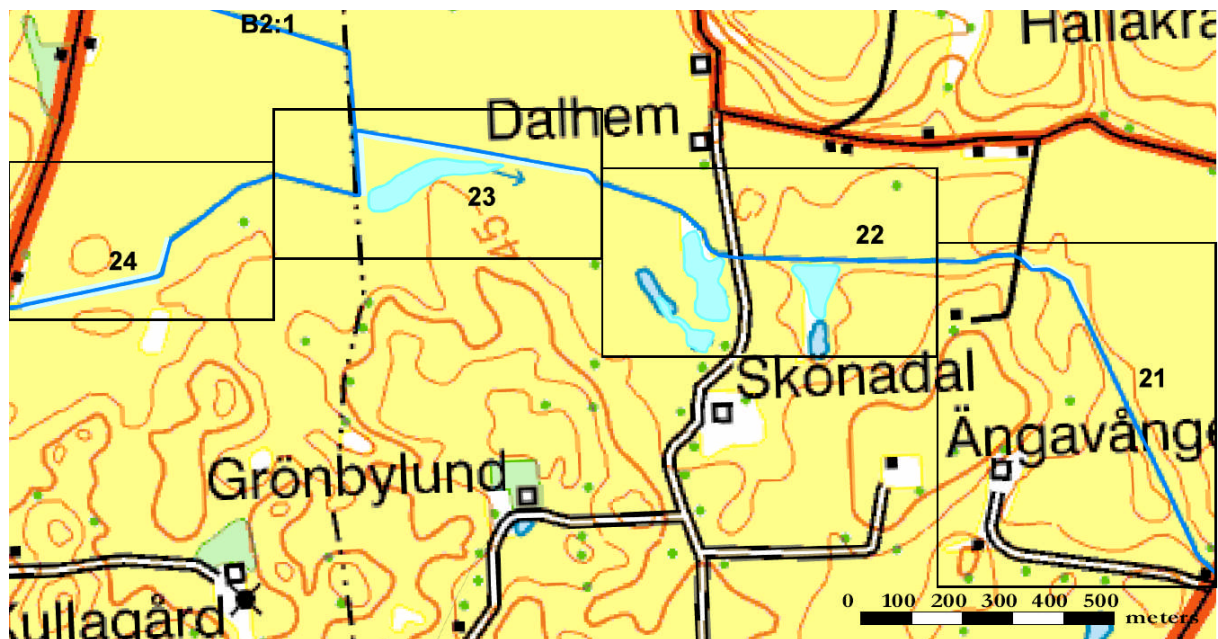
Karta 3-8 Delsträcka 21-22

Ån är omgiven av åkermark som saknar skyddszon nästan hela vägen, förutom en kort sträcka längst upp på den nordöstra sidan (se karta 2-8). Ån kantas av enstaka träd och i vissa partier av sly. Slänthöjden varierar mellan 1,5-2 m, slänthlutning 1:1. Bottenbredden är ca 2 m, bottensubstratet består av lera och sand och turbulensen är låg.

Åtgärdsnivå 2. Anläggning av skyddszoner längst hela sträckan, avsläntning av kanter och beskuggning rekommenderas starkt. Slänthöjden är relativt låg och meandring lämpar sig i området.

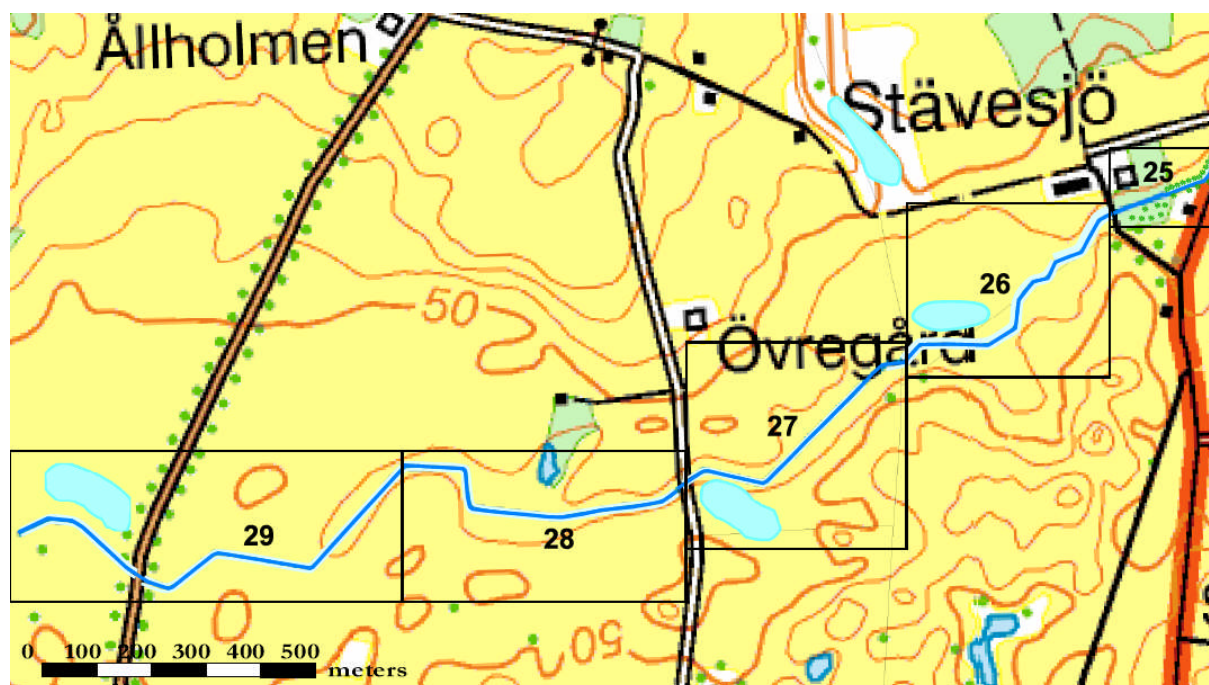
Karta 3-9 Delsträcka 25-29

På den norra sidan av ån, i början på delsträcka 25, finns åkermark, som kantas av en 8 m bred skyddszon. Åkermarken övergår i tomtmark efter ca 130 m. Den södra sidan av ån består av tomtmark som övergår i ett lägre parti med lövträd (se bild 2-15). Ån kantas av träd på bägge sidor. Slänthöjden är ca 2,5 m i början av sträckan och blir lägre vid trädpartiet. Bottenstrukturen är mycket fin med en variation av sand, sten och block, som bildar naturliga fördjupningar och upphöjningar. Bottenbredd varierar mellan 1-2 m och turbulens är medelhög.

Det finns goda förutsättningar för att anlägga en våtmark med sedimentationsbassäng, längst upp i delsträcka 29 och norr om ån, eftersom tre större kulvertar/rör med diameter ca 250, 350 respektive 450 mm mynnar ut i ån här. Resten av sträckan är intressant för anläggning av en 60-70 m bred ekologiskt funktionell kantzonzon med meandring av ån, vilket ytterligare skulle öka näringsreduktionen och gynna den biologiska mångfalden.

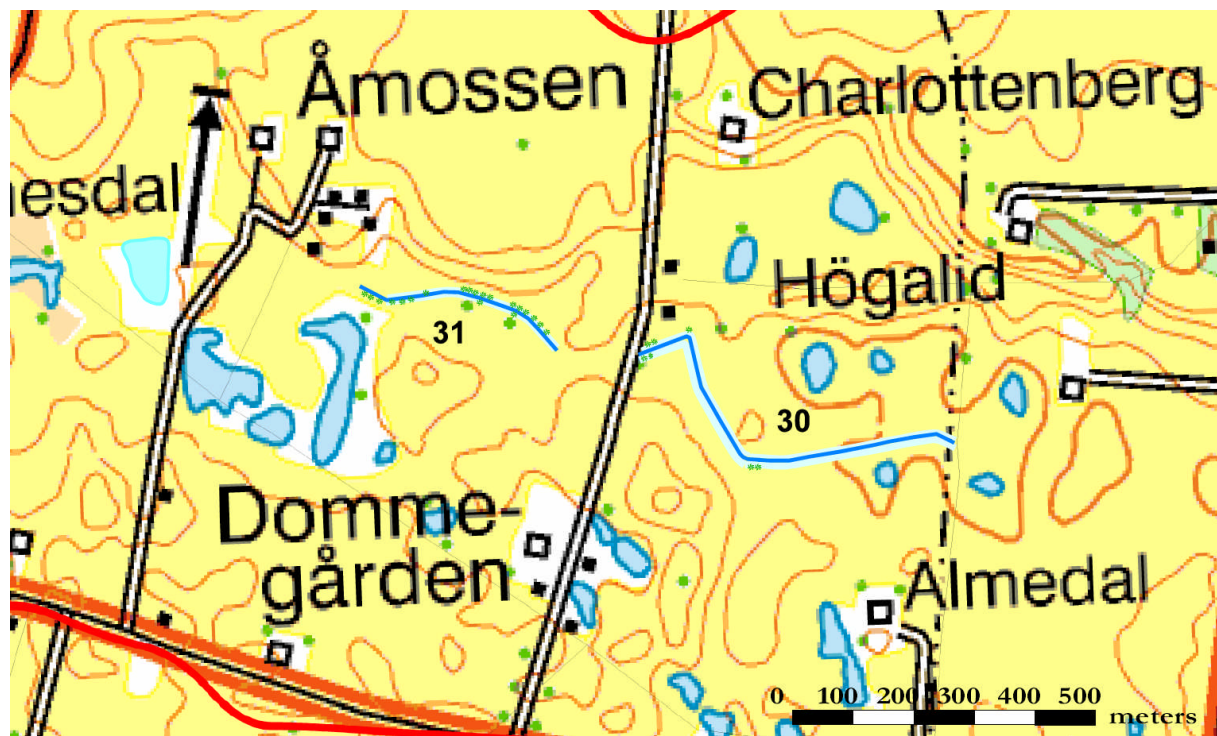
Karta 3-10 Delsträcka 30-31

Ån omges av åkermark, som kantas av en 6-7 m bred skyddszon på den nordöstra sidan och 11-12 m bred skyddszon på den sydvästra sidan. Terrängen är relativt kuperad. Bottenbredd ca 1 m, bottenstrukturer består av lera, sand och grus, turbulensen är medelhög. Slänthöjden varierar mellan 1-2 m och är något högre längre uppströms på delsträckan. Ån är övervuxen av vass och kantas av enstaka träd.

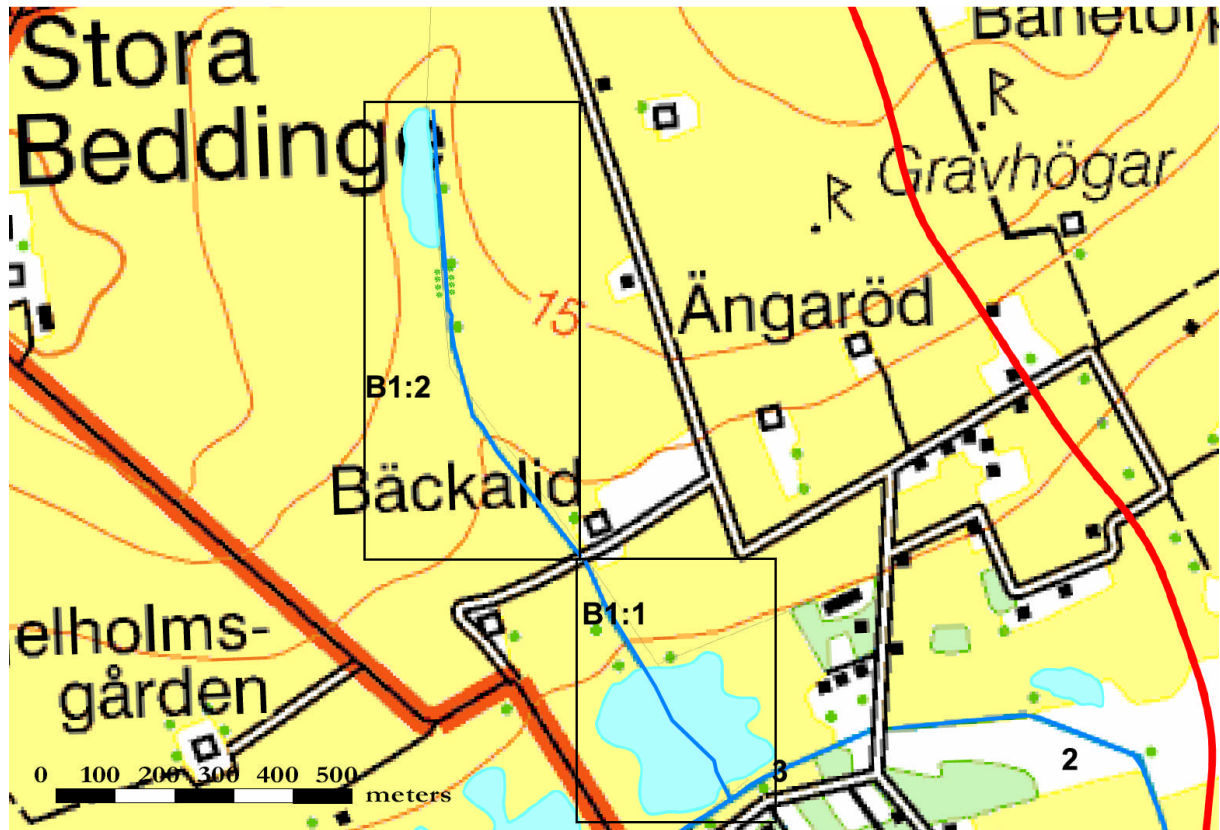
Karta 3-11 Biflöde 1, delsträcka 1-2 (B1:1-B1:2)

Ån omges av betesmark. Bottenstrukturen är mycket fin och består av sand, grus och sten som bildar upphöjningar och djuphål. Vattnet har hög turbulens. Bottenbredden är <1m, slänthöjden ca 1 m, släntlutning <1:1. Delsträckan saknar helt träd.

Biflöde 1, B1:1-B1:4, bedöms vara mycket intressant för fisk, bla öring, eftersom det finns bra biotoper för lek och reproduktion. Sträckan har relativt bra fall, bottenstrukturer längst ned på biflödet består av grus, sten och block, som bildar naturliga upphöjningar och fördjupningar. Generellt sett behöver hela delsträckan mer beskuggning och partier med bredare och djupare botten som fungerar som ståndplatser. Längst upp i biflödet rekommenderas återföring av sten och block.

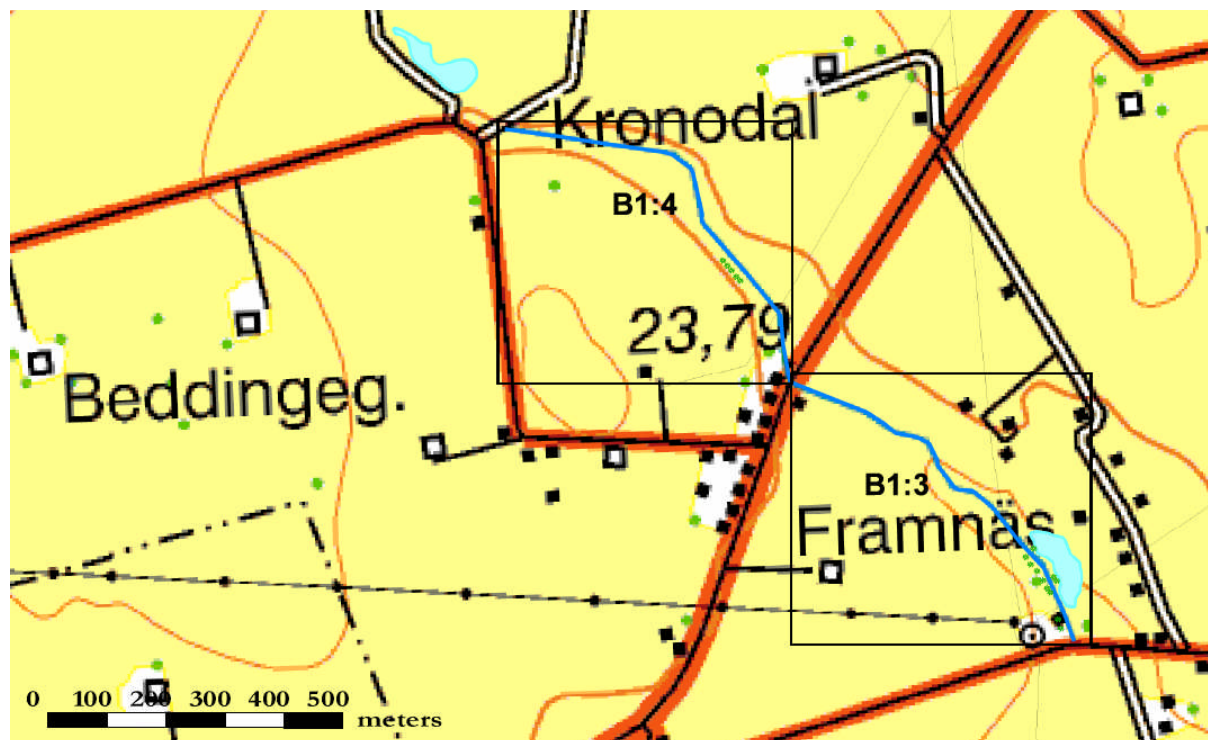
Karta 3-12 Biflöde 1, delsträcka 3-4 (B1:3-B1:4)

Längs ned på delsträckan omges ån av åkermark som saknar skyddszon och kantas av träd. Åkermarken övergår i betesmark högre upp på delsträckan. Bottensubstratet består av sand, grus och sten som bildar djuphålor och upphöjningar. Bottenbredden är <1 m, slänthöjden ca 1 m och släntlutningen <1:1.

Ån omges av åkermark med en 6 m bred skyddszon på både sidorna. Slänthöjden är <1 m vid vägen och blir högre längre upp längst delsträckan, ca 1-2 m på den västra sidan och 1-3 m på den östra kanten. Släntlutning <1:1, Bottenbredd 1-2 m, bottensubstrat sand varierat med grus, låg turbulens, klart vatten.

Anläggning av skyddszoner, beskuggning och återföring av sten och block rekommenderas starkt för att förbättra fiskhabitatet. Området längst ned på delsträckan är även intressant för anläggning av våtmark.

Åtgärdsnivå 2 Anläggning av skyddszoner, beskuggning och återföring av sten rekommenderas starkt för att förbättra fiskhabitatet.

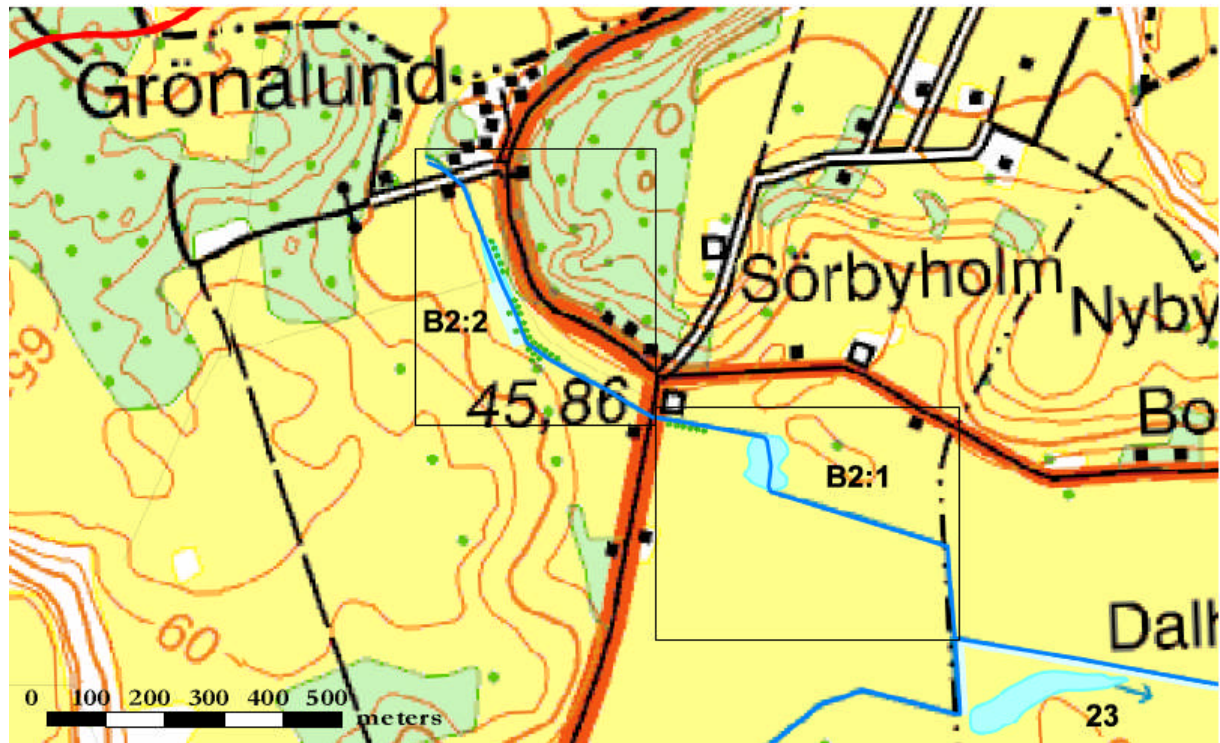
Karta 3-13 Biflöde B2:1-B2:2

Nästan hela delsträckan omges ån av åkermark, som saknar skyddszon på både sidor. Längs upp på delsträckan, på den norra sidan av ån, kantas ån av betesmark. Åkanterna saknar helt träd och åfåran är igenvuxen med vass. Bottenbredd är ca 1 meter, bottenstratet består av lera, sand och i vissa partier grus. Låg turbulens. Slänthöjden varierar mellan 1-2 m
