Projekt Tullstorpsån

Landskap och fornlämningar

Rapport 2010:19

Trelleborgs kommun
Skåne län

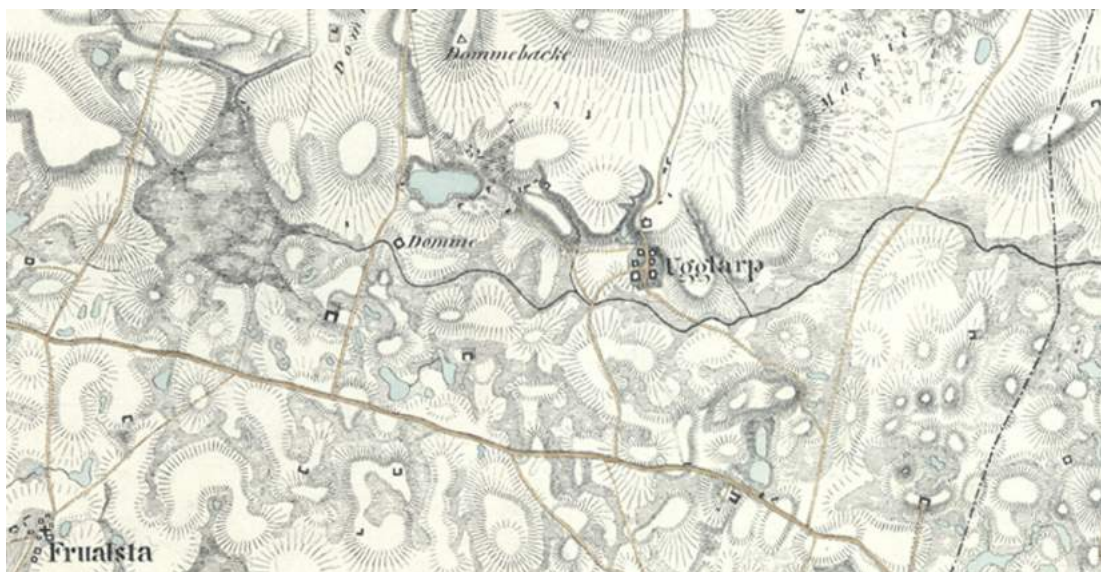
På skånska rekognosceringskartan från 1810-talet syns tydligt Tullstorpsåns upprinnelse väster om byn Domme.

Åns sträckning, i denna västra del av utredningsområdet, är inte utritad på de äldsta bykartorna. Av skånska rekognosceringskartan framgår däremot att ån hade sin upprinnelse i ett större mosskomplex i byn Fru Alstads norra vång. Detta sankamossområde är även tydligt utritat på 1786 års storskifteskarta men inget vattendrag är markerat. Marken nyttjades då som ängsmark, insprängd mellan de flikiga åkrarna. På platsen för mossen finns idag ett par större vattensamlingar med öppen vattenyta och de närmsta omgivningarna uppodlade som åker. Från den östra vattensamlingen rinner det ganska smala vattendraget Tullstorpsån genom åkermarken för att kulverteras från en äldre brukningsväg och österut. I byn Domme får ån återigen ett öppet lopp. Den vinklande sträckningen är relativt smal och djupt nedskuren i terrängen. Längs vissa sträckor av ån, exempelvis där den korsar Dommevägen, finns dungar av träd och kortare sträckor av buskridåer bl a bestående av hagtorn, men större delen av ån saknar högre vegetation och är endast kantad av en gräsbevuxen ren. På kartan över Domme by från år 1800 var inte vattendraget utritat, utan sträckningen sammanfaller med ett öst-västligt stråk av ängsmark. Vattendraget är däremot tydligt markerat med en svagt buktande sträckning på skånska rekognosceringskartan.

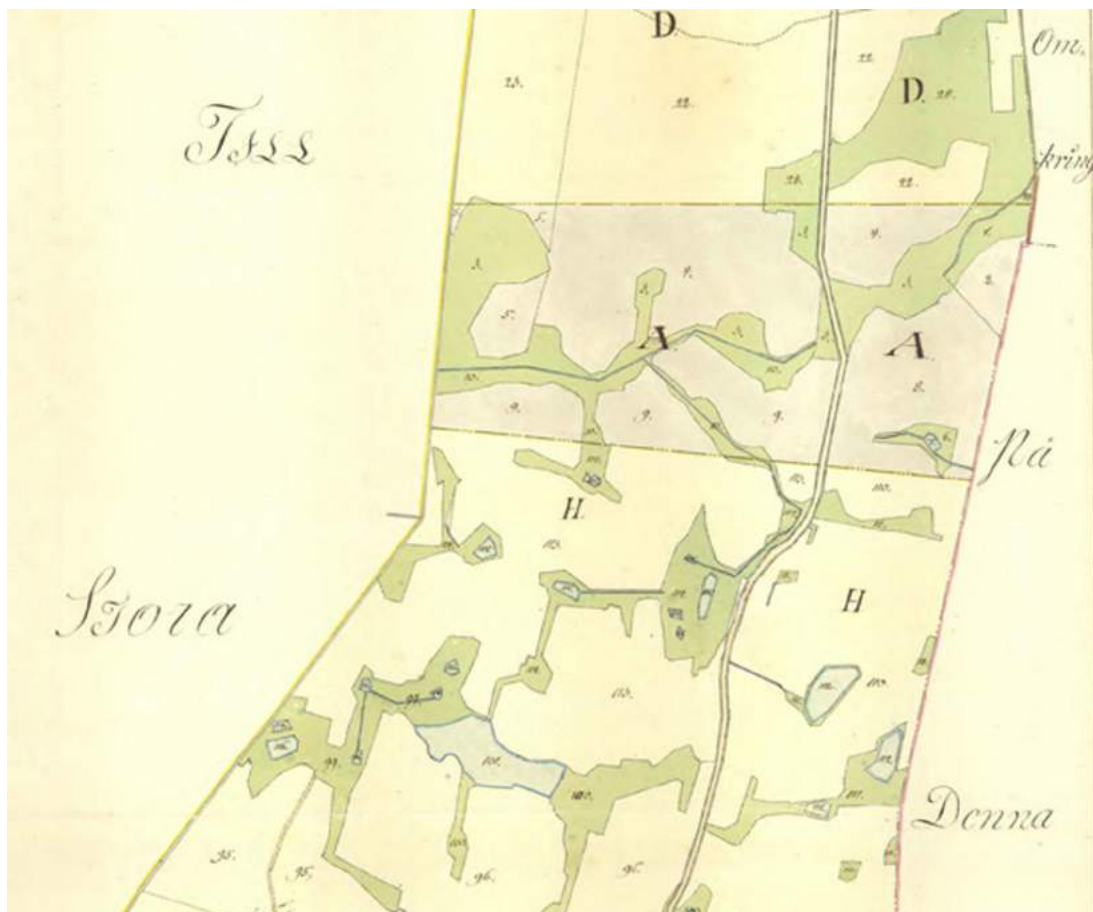
Utsnitt från 1807 års enskifteskarta över Anderslövs by. Åns ganska raka lopp syns i område A. Via det södra biflödet och systemet av ängsmarker (gröna) bildades sammanhängande stråk ut i landskapet.

1807 års karta över Anderslövs by visar att ån redan vid den här tiden hade en förhållandevis uträtad sträckning som möjligen kan vara naturlig. Från ån ledde ett mindre biflöde mot sydost som knöt ihop Tullstorpsån med flera markerade dödisgropar i höjd med dagens Norregård. Överhuvudtaget framgår de sankstråken i landskapet tydligt, där dödisgroparna i backlandskapet var sammankopplade med varandra på ett helt annat sätt än idag, då de i regel ligger som isolerade solitärer. Enligt häradskartan var dessa sankstråk försvunna redan på 1910-talet genom utdikning och kulvertering.

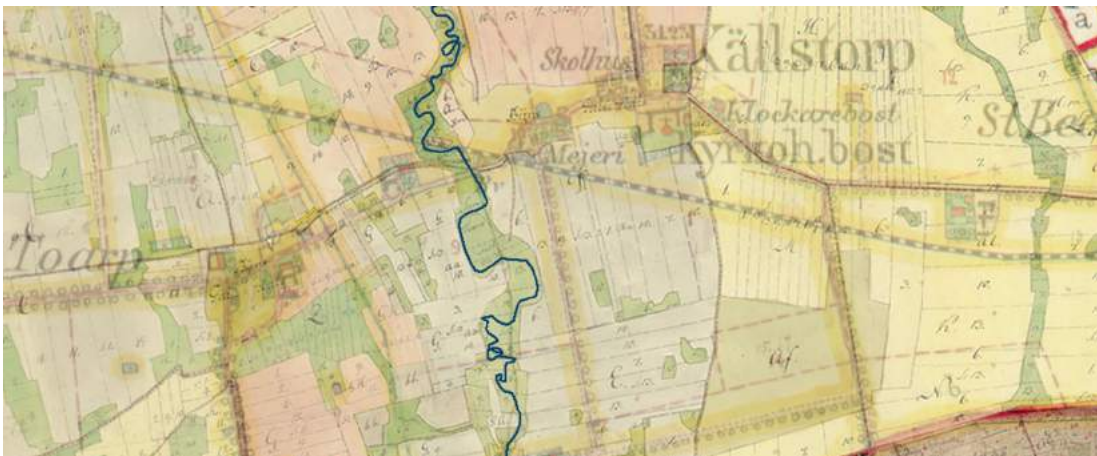
Tullstorpsåns meandrande sträckning enligt det äldre kartmaterialet är markerad med blått.

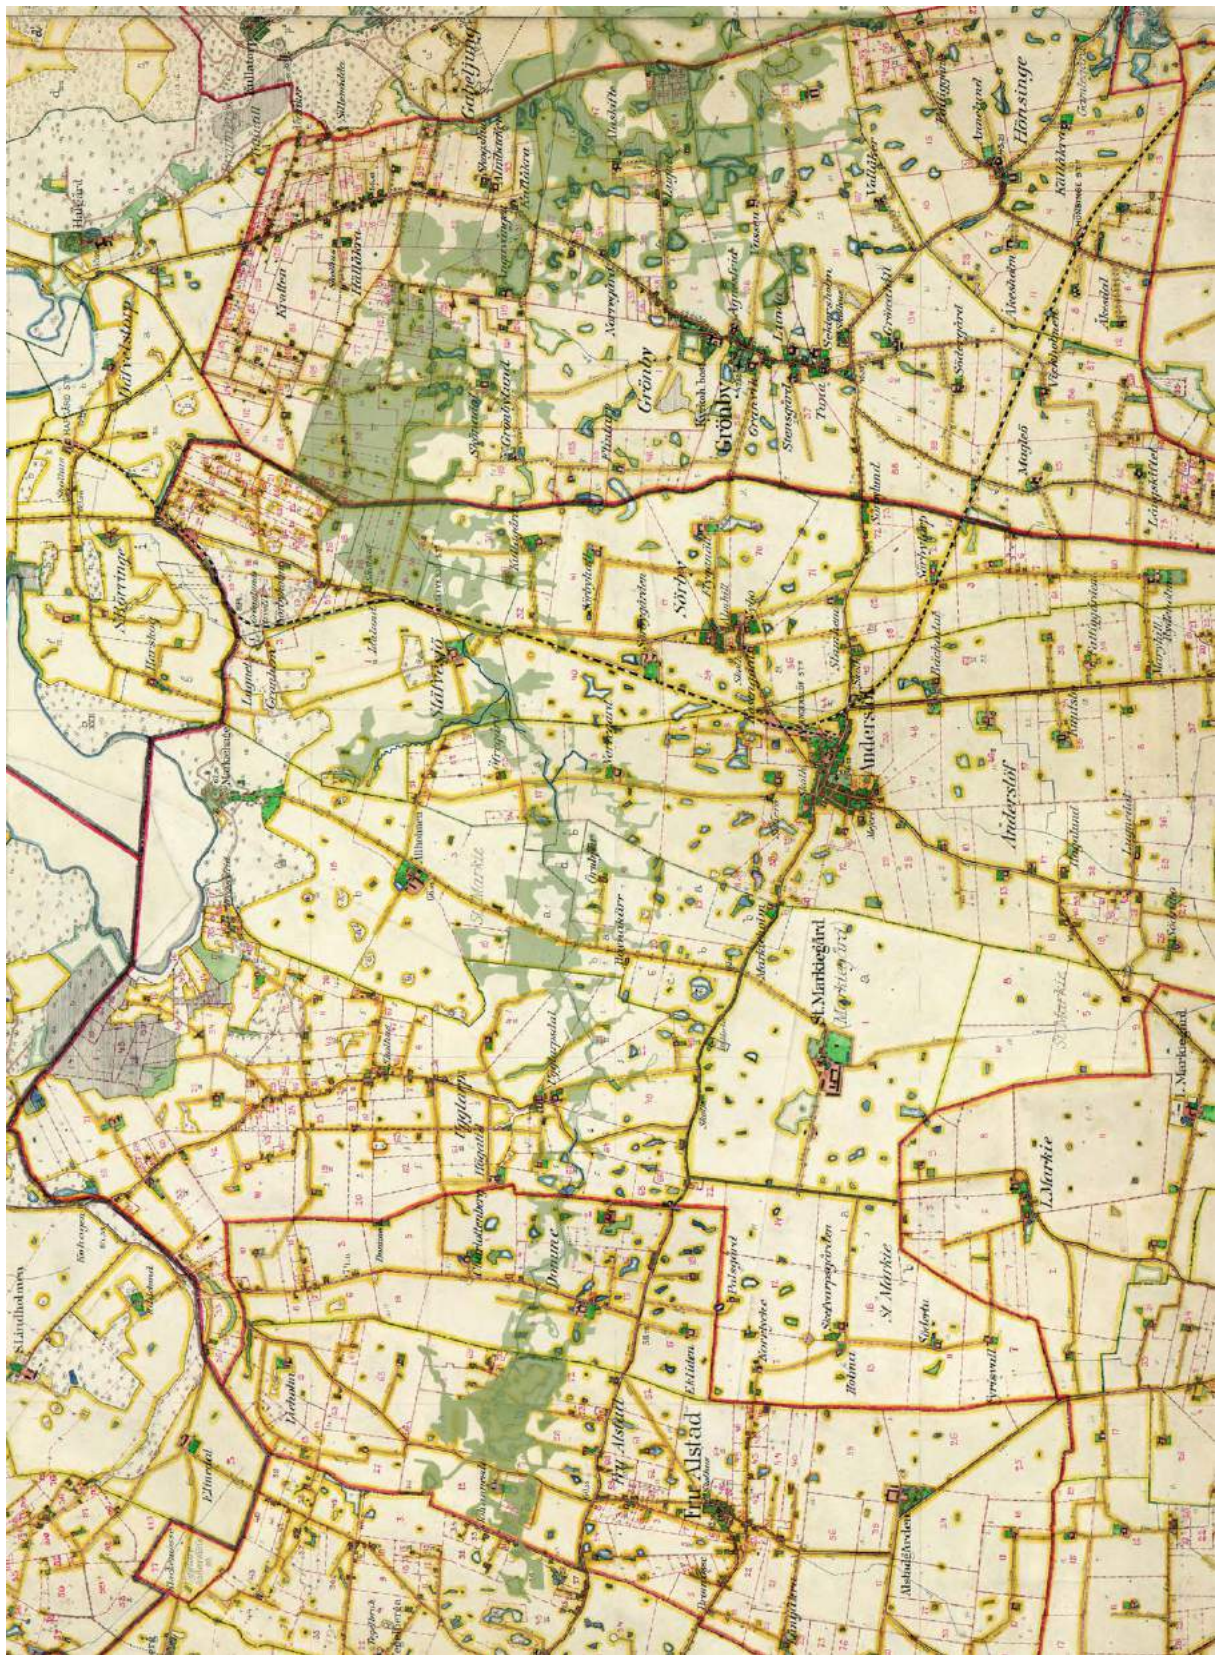
Bilaga 2. Delområde källa-Grönby, häradskartan. De historiska ängsmarkerna har markerats med grön färg. Där Tullstorpsåns lopp redovisas i det äldre kartmaterialet har den markerats med blått.

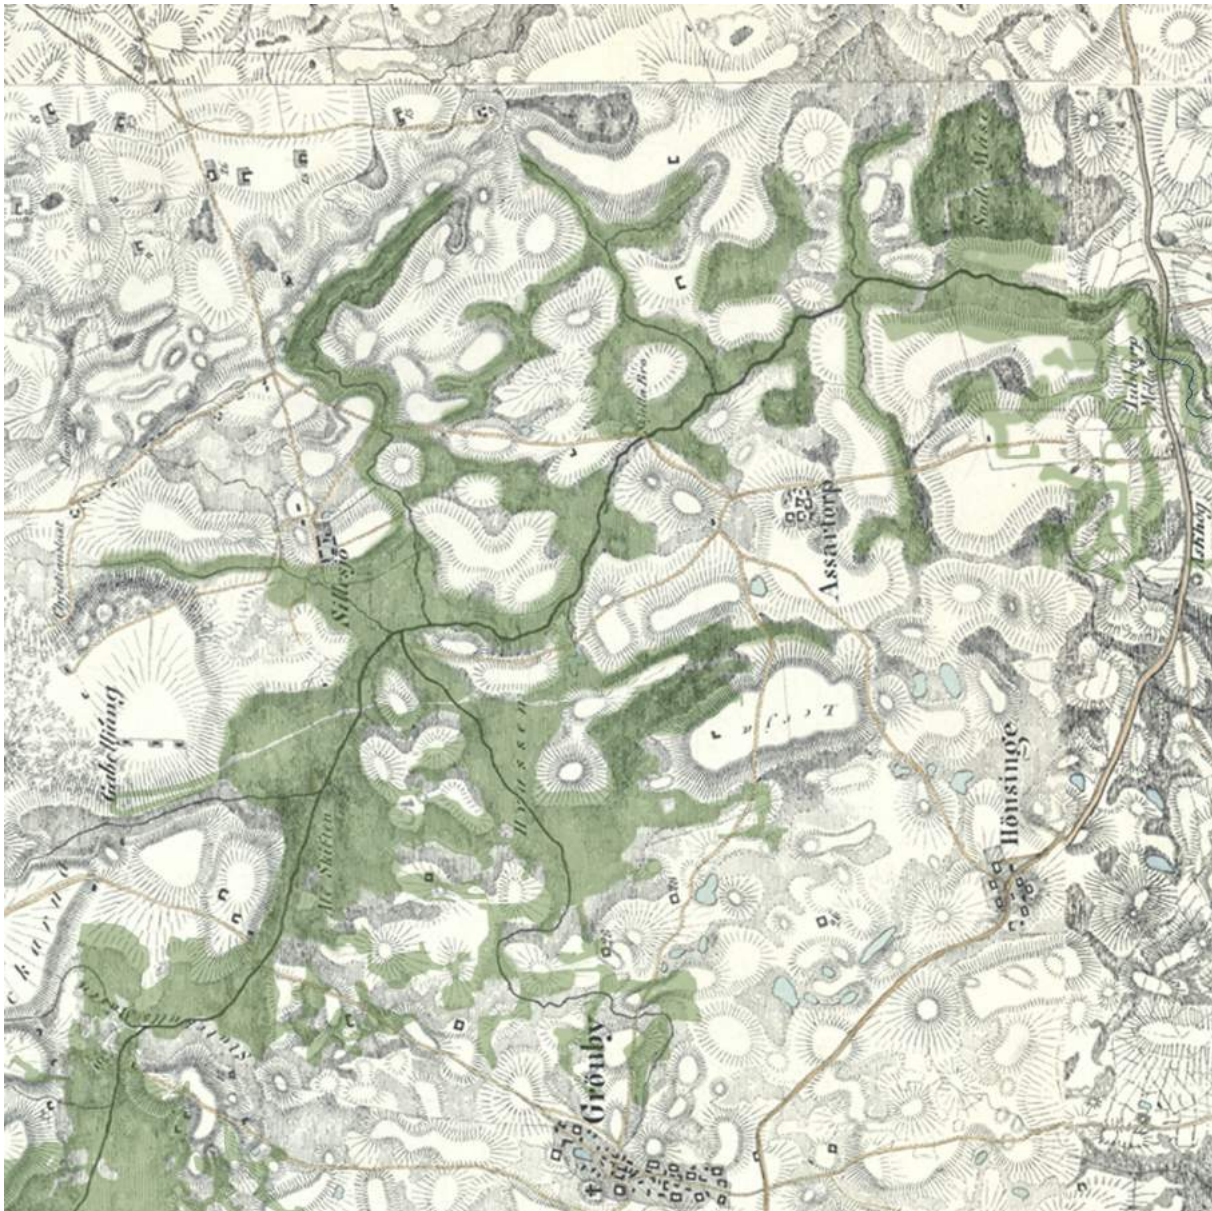
Bilaga 3. Delområde Gabeljung-Jordberga, skånska rekognosceringskartan.

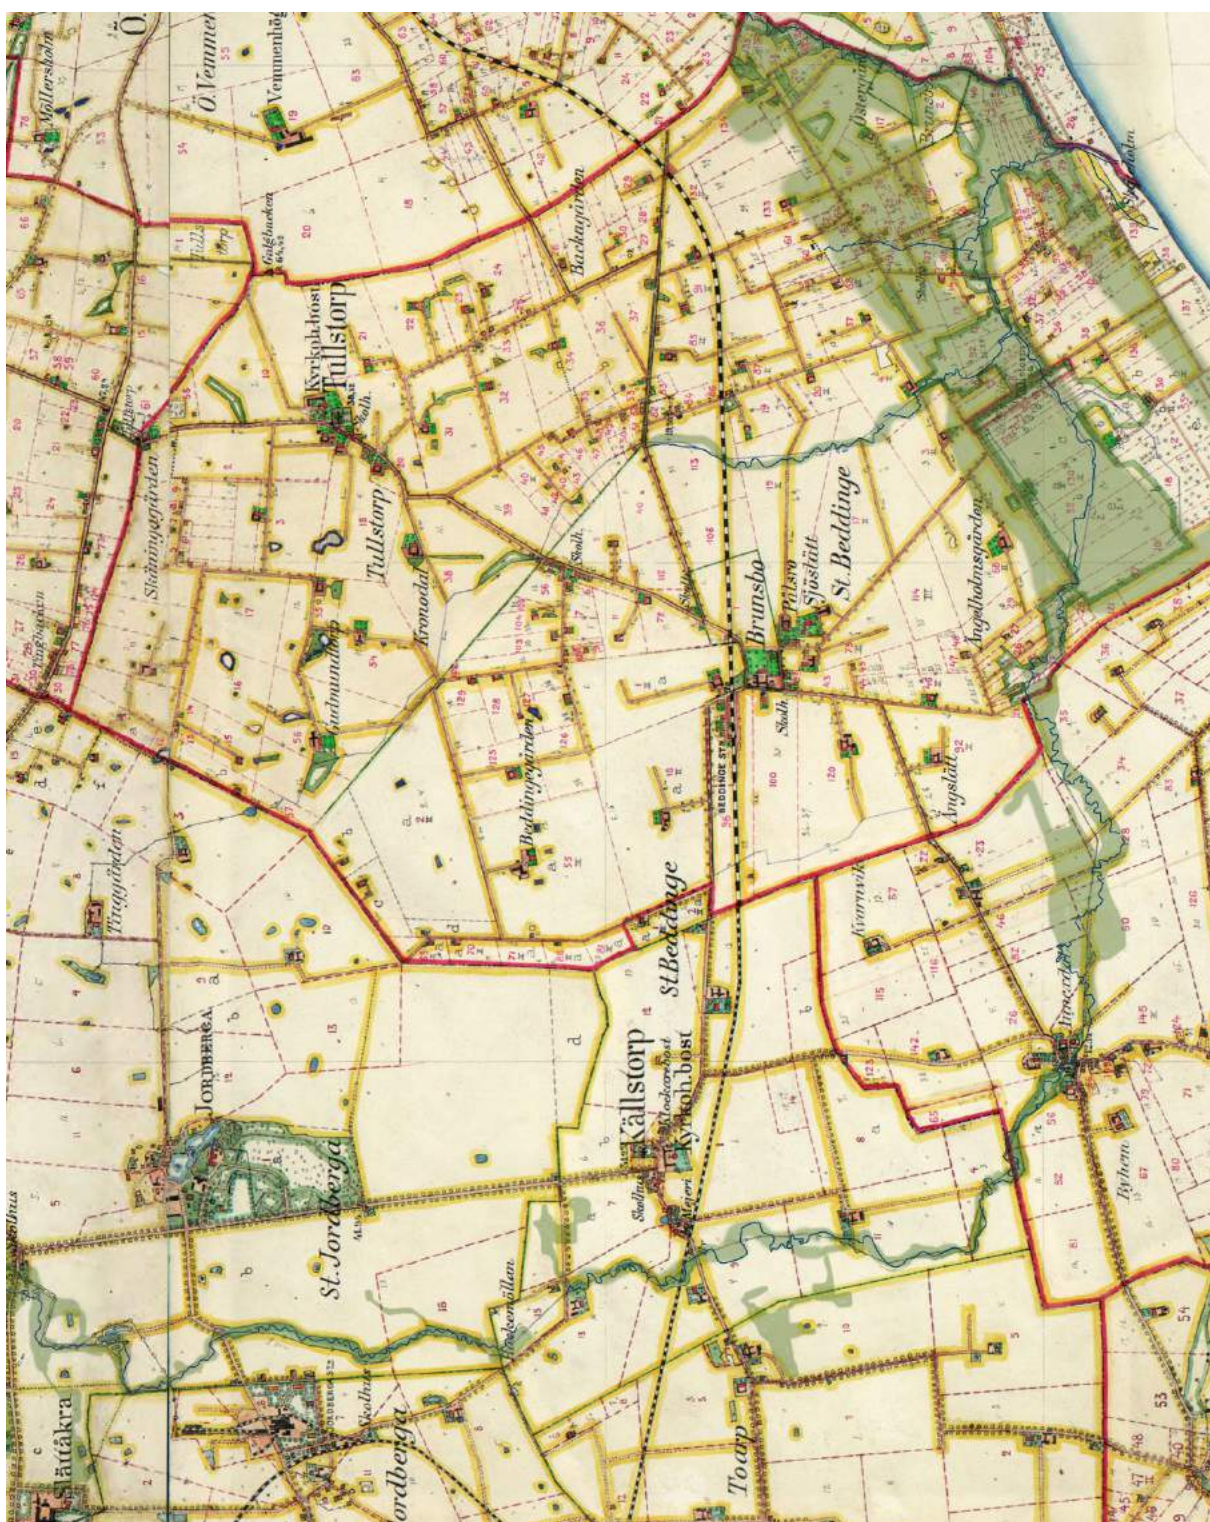
Bilaga 6. Delområde Jordberga-mynningen, häradskartan. De historiska ängsmarkerna har markerats med grönt och Tullstorsåns sträckning med blått.
